**Turbulences lors de l'approche finale, perte de contrôle en roulis,  
collision avec le sol.**

<b>Aéronef</b>	Avion Cessna 172N immatriculé F-OPLC
<b>Date et heure</b>	4 janvier 2013 à 13 h 40 <sup>(1)</sup>
<b>Exploitant</b>	Ecole St Barth's Flying School
<b>Lieu</b>	Aérodrome de Saint-Barthélemy (971)
<b>Conséquences et dommages</b>	Pilote blessé, avion détruit

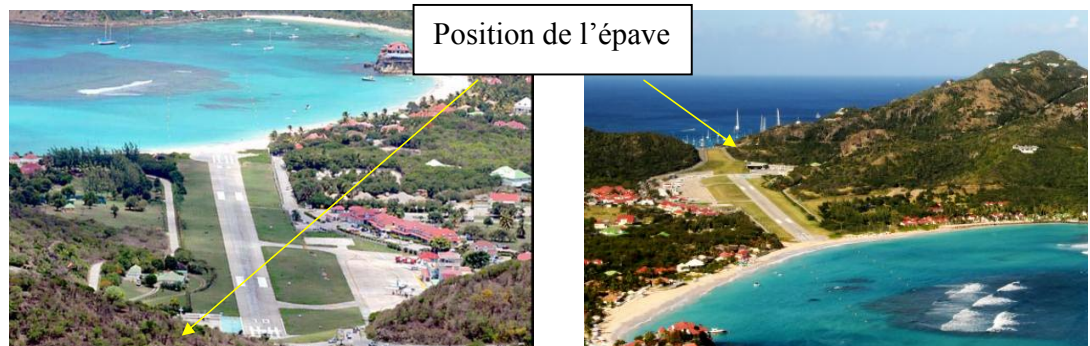
vue de l'aérodrome face à la piste 10  
en amont du col de la Tourmente

face à la piste 28 avec le col  
de la Tourmente visible au-delà de la piste
