Décrochage à l'arrondi lors d'un atterrissage en campagne

Aéronef	Planeur Centrair ASW20 immatriculé F-CFLN
Date et heure	26 juin 2013 vers 14 h 20 ⁽¹⁾
Exploitant	Club
Lieu	La Faurie (05)
Nature du vol	Aviation générale
Personne à bord	Pilote
Conséquences et dommages	Planeur fortement endommagé

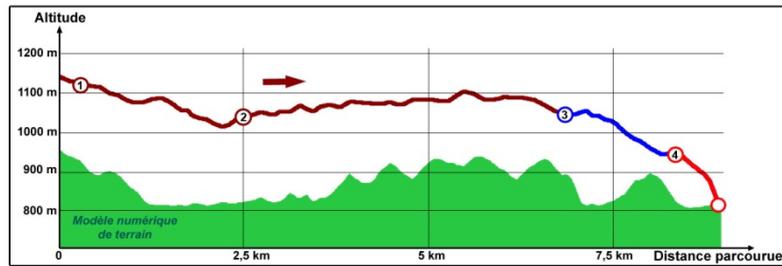
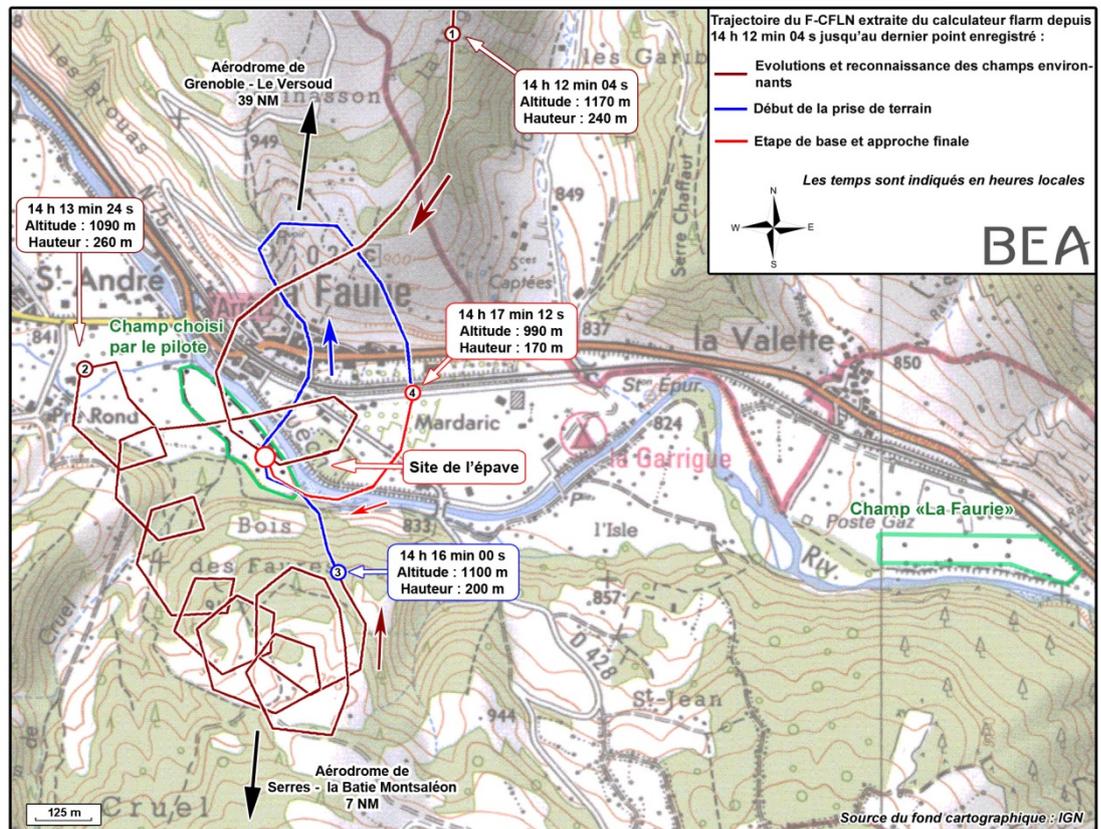
En vent arrière le pilote sort le train, les volets en position atterrissage ainsi que les aérofreins. Après avoir passé des arbres situés avant le champ, il indique qu'il accentue la pente de descente afin d'effectuer un atterrissage court. Lors de l'arrondi, le planeur décroche et touche durement le sol. La roue et la poutre de queue sont endommagées.

Le champ choisi par le pilote est orienté au 320°/140°, a une longueur d'environ 250 m. Il est bordé d'arbres dans sa partie sud.
