## Collision avec une ligne électrique lors de l'atterrissage, en baptême de l'air

<b>Aéronef</b>	Montgolfière Kubicek BB26E immatriculé F-HEMA
<b>Date et heure</b>	28 septembre 2013 vers 10 h 30 <sup>(1)</sup>
<b>Exploitant</b>	Club
<b>Lieu</b>	Civrieux (01)
<b>Nature du vol</b>	Aviation générale
<b>Personnes à bord</b>	Pilote et trois passagers
<b>Conséquences et dommages</b>	Pilote et passagers légèrement blessés, montgolfière détruite, ligne électrique sectionnée

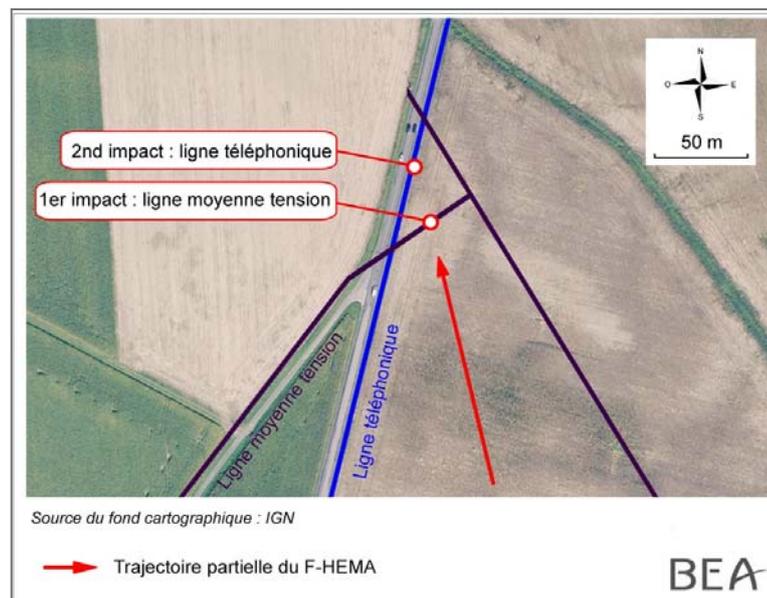
Lors de l'approche, la montgolfière suit une trajectoire sensiblement parallèle à une ligne électrique moyenne tension. En courte finale, le pilote est surpris par une ligne sensiblement perpendiculaire à sa trajectoire et n'a pas le temps de l'éviter. L'enveloppe de la montgolfière heurte la ligne et la rompt. La nacelle passe sous une ligne téléphonique sur laquelle l'enveloppe se couche puis tombe de quelques mètres à la verticale.

Trajectoire finale du F-HEMA

Il indique que lors de l'approche finale, il n'a pas perçu la bifurcation de la ligne qu'il longeait vers l'ouest.

L'accident est dû à la détection tardive de la ligne électrique lors de l'atterrissage.

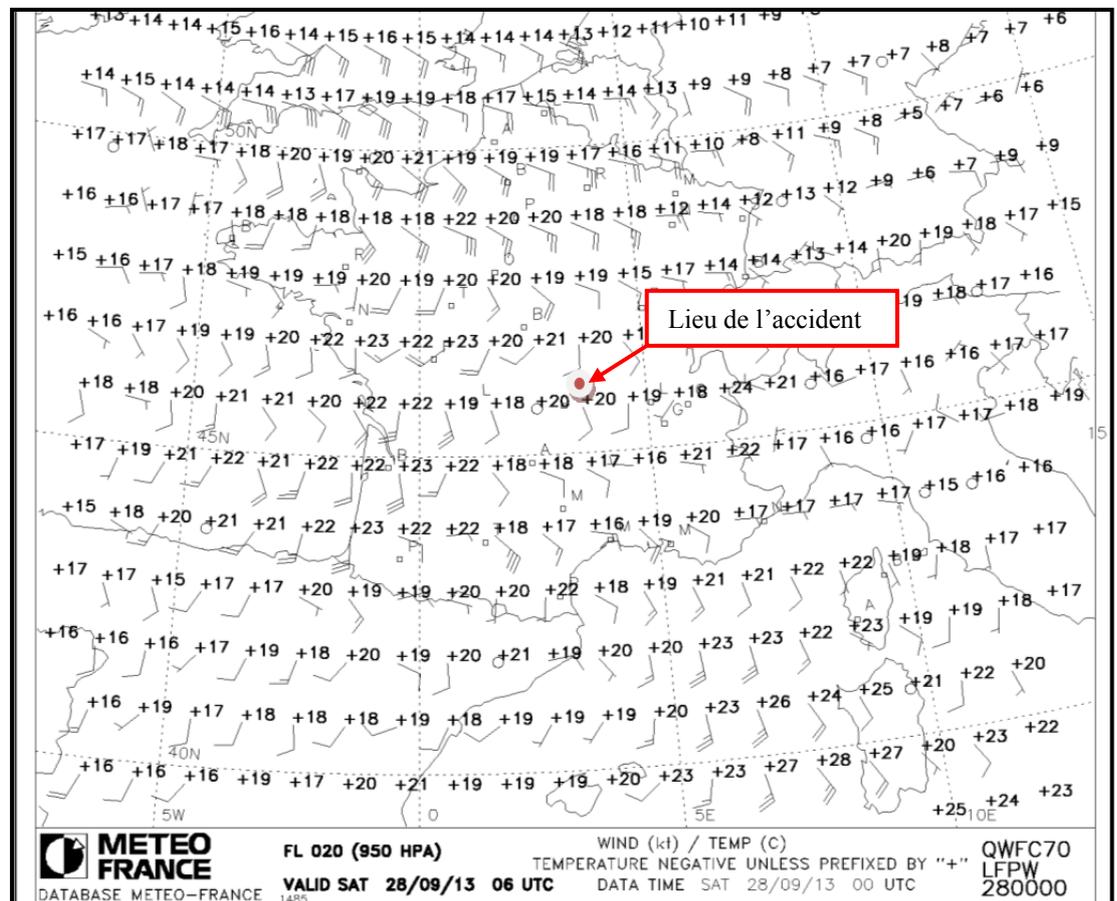
- vent du 180° pour 10 kt avec des rafales à 22 kt ;
- CAVOK.

Avant le départ, le pilote avait consulté et imprimé les informations météorologiques, émises par Météo France, relatives aux vents (WITEM) et aux prévisions sur les aérodromes de Lyon Saint-Exupéry (69) et Lyon Bron(69)<sup>(2)</sup> (TAF). Celles-ci faisaient état d'un vent moyen de 10 kt et d'un risque de rafales jusque 25 kt.

Carte des vents à 2 000 ft

Les prévisions météorologiques indiquaient un risque de rafales jusque 25 kt, ce qui est incompatible avec l'exploitation d'une montgolfière. Le pilote disposait de ces informations.
