Perte de contrôle lors d'un exercice de panne hydraulique en instruction, collision avec le sol

Aéronef	Airbus Helicopters AS350 B3 immatriculé F-GKMP
Date et heure	4 décembre 2013 à 16 h 30 ⁽¹⁾
Exploitant	Société SAF Industries
Lieu	Sommet de « <i>la dent du corbeau</i> » Albertville (73), altitude 7 500 ft
Nature du vol	Aviation générale
Personnes à bord	Pilote-instructeur et élève
Conséquences et dommages	Pilote et élève gravement blessés, hélicoptère détruit

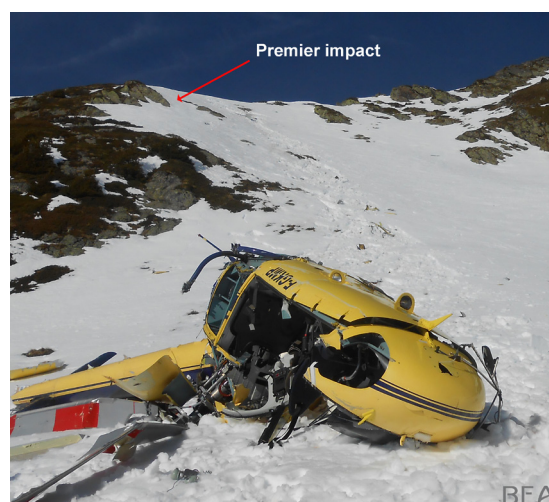
L'instructeur et le pilote à l'entraînement décollent à 16 h 15 de l'aérodrome d'Albertville pour un vol de contrôle hors ligne. Après deux exercices de posé « *neige* » sous « *La grande Lanche* » à 5 800 ft, ils se dirigent vers le sommet de la « *Dent du corbeau* » sur lequel ils effectuent un « *appui patin* » face à l'ouest. A l'issue, l'instructeur décide d'un départ en translation vers l'ouest. Alors que la vitesse atteint 40 kt, il appuie sur le pavé « *TEST HYDR* » du bloc central pour simuler une panne hydraulique : le voyant de panne rouge HYD s'allume et le gong sonore retentit. Le pilote indique qu'à cet instant, l'hélicoptère commence à tourner lentement vers la gauche. L'action sur les palonniers étant sans effet, l'hélicoptère fait un tour complet sur lui-même. L'instructeur annonce qu'il reprend les commandes. Il déconnecte le pavé « *TEST HYDR* » pour essayer de retrouver l'assistance hydraulique aux palonniers. Il constate que le voyant HYD reste allumé et que, trois secondes plus tard, la pression n'est pas rétablie. L'hélicoptère fait encore deux tours en lacet. L'instructeur indique que les palonniers sont toujours durs et que les commandes de pas collectif et cyclique commencent à se durcir. L'hélicoptère continue de tourner et entre en collision avec le sommet de la montagne. Il se renverse sur le sol et glisse dans la pente sur plus de 150 mètres.

L'épave principale se trouve sur le versant est de la montagne. Des débris de la cellule sont éparés dans la pente. La poutre de queue est séparée de la cellule. L'empennage et le rotor anti-couple sont retrouvés plusieurs mètres en amont. L'examen du moteur indique des indices de puissance lors de l'impact.

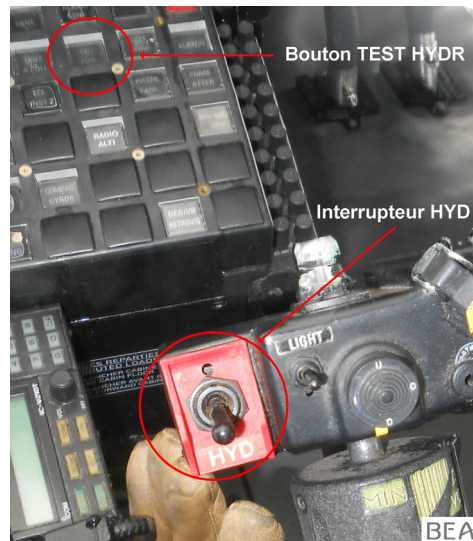
Dans la cabine, sur le bloc central, le pavé « TEST HYDR » est en position haute (non enclenché). L'interrupteur « HYD » situé sur la commande de pas collectif est sur arrêt. Son cache est absent et rompu.

Positions du pavé et de la commande électrique

L'interrupteur HYD de la commande de pas général du pilote, retrouvé sur la position « arrêt », indique cependant que ce dernier avait probablement coupé l'alimentation hydraulique, empêchant ainsi le regonflage de la servocommande initié par l'instructeur. Cette action a entraîné la dureté quasi-immédiate des commandes de vol, y compris du palonnier.
