## Heurt d'un arbre en finale lors d'un atterrissage forcé hors aérodrome en vol de découverte

<b>Aéronef</b>	Planeur Schempp-Hirth Janus C immatriculé F-CHND
<b>Date et heure</b>	6 août 2013 vers 17 h 15 <sup>(1)</sup>
<b>Exploitant</b>	Club
<b>Lieu</b>	Terrain de golf de Bagnères-de-Luchon (31)
<b>Nature du vol</b>	Aviation générale
<b>Personnes à bord</b>	Pilote et un passager
<b>Conséquences et dommages</b>	Aile gauche très endommagée, fuselage fissuré.

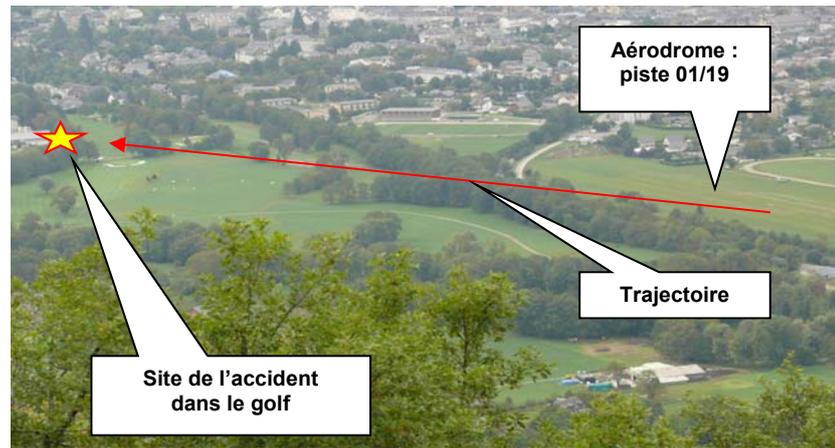
Le golf est situé à un peu plus de 500 mètres au sud-est de l'aérodrome de Bagnères-de-Luchon (*voir figure 1*), à la même altitude de 2 030 ft. Il est constitué d'une grande zone herbeuse (le « *green* ») parsemée d'arbres de grande taille.

Le planeur est immobilisé dans la partie sud du parcours, contre un arbre. A une cinquantaine de mètres en amont de la trajectoire, des traces d'impact sont visibles sur un arbre, à une hauteur de cinq mètres environ. La rallonge<sup>(2)</sup> de l'aile gauche du planeur est retrouvée au pied de cet arbre. Les traces de roulement au sol sont orientées nord-sud. L'aile gauche est rompue aux deux-tiers, le fuselage est fissuré en arrière du cockpit.

Figure 1 : photographie aérienne de l'aérodrome et du terrain de golf de Bagnères-de-Luchon

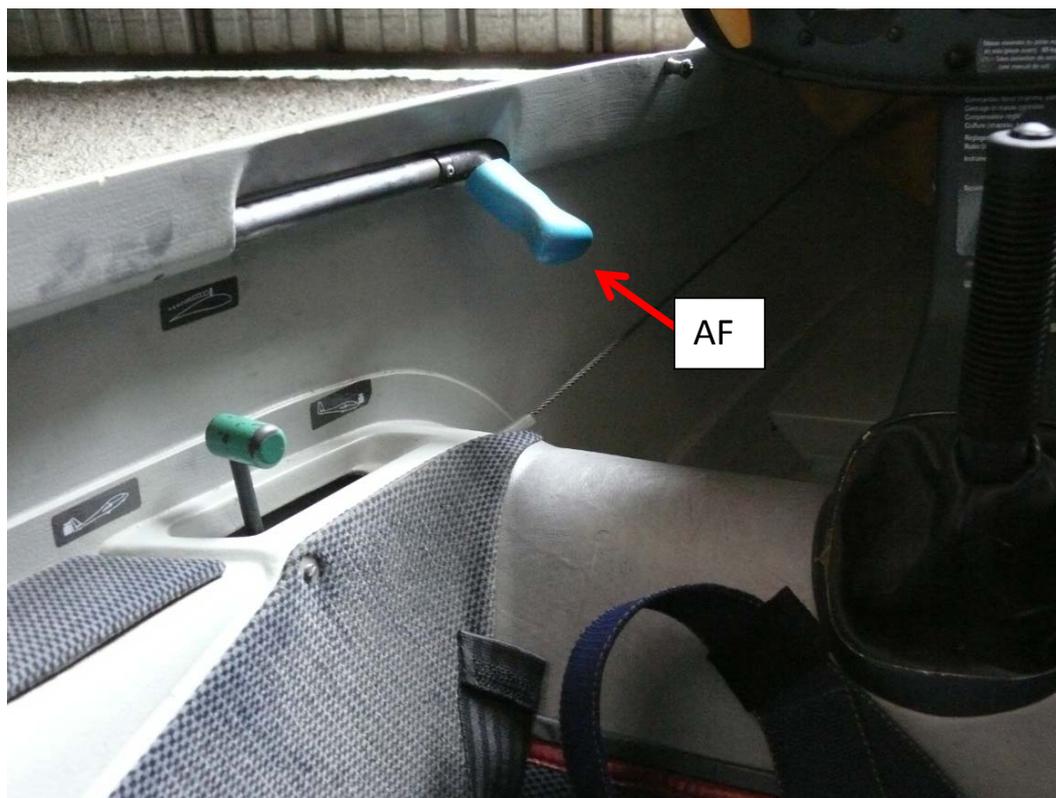
Figure 3 : SNC 34 ALLIANCE

Il peut être utilisé bien plus haut (100 mètres) mais en gardant de la vitesse et sans changement de cap. Dans le cockpit, la manette des AF est positionnée au-dessous de la manette des volets. Sur le planeur Allianz 34, les manettes sont inversement positionnées.

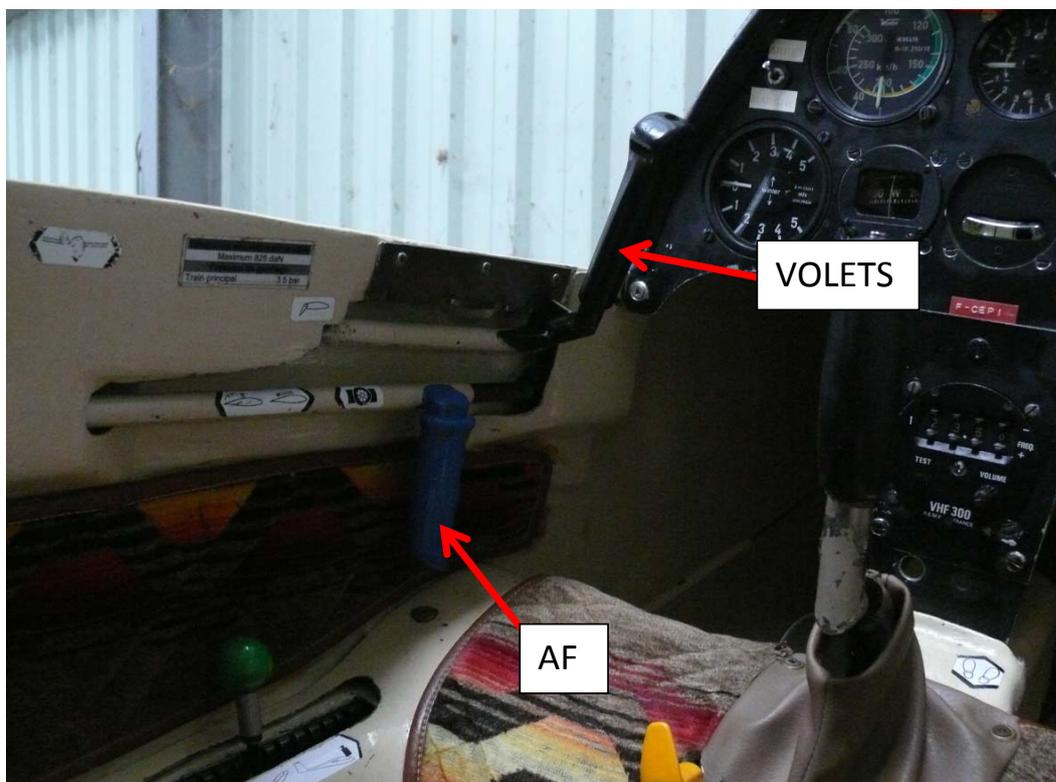
Figure 4 : SH JANUS

L'enquête n'a pas pu mettre en évidence la sortie des AF au cours de la dernière phase du vol. Cependant, la commande a été retrouvée déverrouillée sur l'épave. Par ailleurs, la rentrée des volets par le pilote lors de la branche vent arrière n'a pas permis de réduire le taux de chute au sortir de la ZPA jusqu'à l'accident. Le pilote avait réalisé le vol précédent sur un planeur Alliance dont l'ergonomie est différente de celle du Janus. Hormis une action improbable du pilote pour maintenir une assiette à piquer, il est donc probable que la perte de hauteur est la conséquence de la sortie involontaire des AF qui n'a pas permis au pilote de terminer sa prise de terrain dans des conditions normales et l'a contraint à réaliser un atterrissage forcé hors aérodrome.
