**Passage sous la vitesse d'évolution en finale, remise de gaz,
déclenchement du mode de protection Alpha Floor**

Aéronef	Airbus A320-214 immatriculé F-HBNE
Date et heure	11 mars 2013 à 13 h 30 ⁽¹⁾
Exploitant	Air France
Lieu	Aérodrome de Marseille Provence (13)
Nature du vol	Transport public régulier de passagers
Personnes à bord	Commandant de bord (PM) ; copilote (PF) ; 4 PNC et 168 passagers
Conséquences et dommages	Aucun

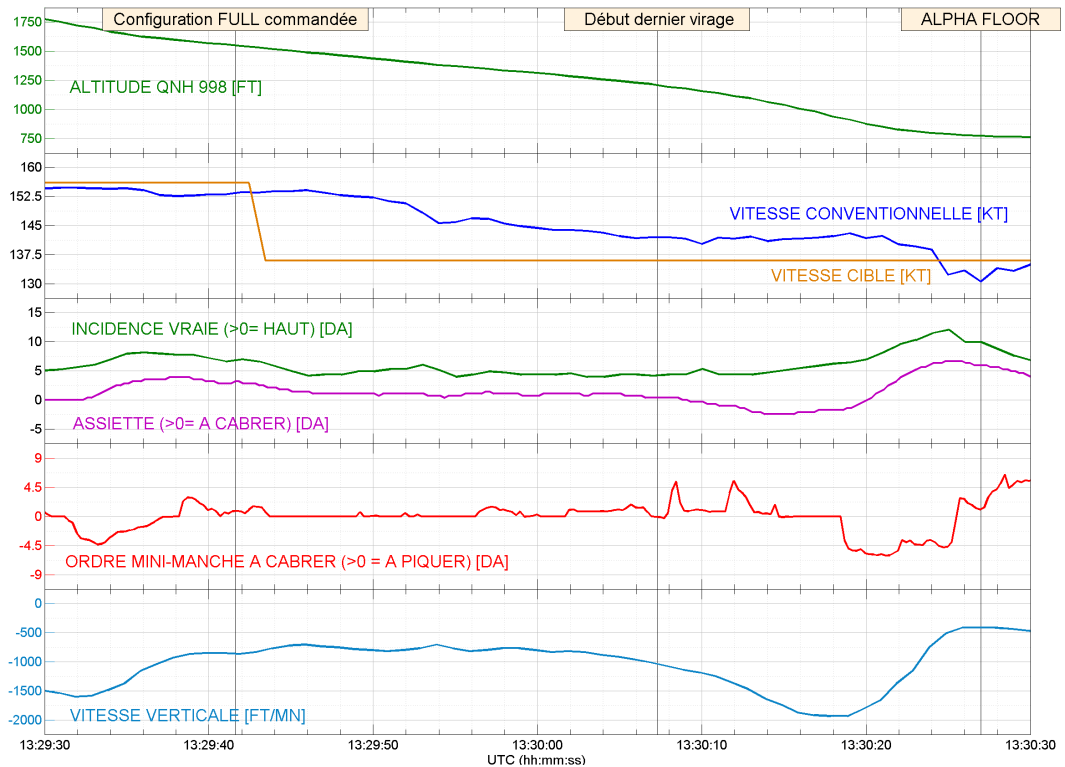
Planche de paramètres

Lors du dernier virage, à une altitude d'environ 900 ft, le PF incline l'avion à 26° sur la gauche. Il donne un ordre à cabrer tandis que le vent provient désormais du secteur ¾ avant-gauche. Cet ordre dure 6 secondes, l'assiette s'affiche à + 6° et la vitesse verticale à - 500 ft/min. La vitesse chute rapidement de 143 kt à 132 kt puis reste inférieure à la Vapp pendant 6 secondes.

A 13 h 30 min 25, à une distance d'environ 1,9 NM du seuil de la piste, à une altitude de 775 ft et 650 ft de hauteur⁽⁴⁾, avec une inclinaison de 26° sur la gauche, l'incidence atteint 12°. Le mode de protection ALPHA FLOOR s'engage deux secondes plus tard, suivi du mode TOGA LOCK : le régime des moteurs commence à augmenter. Le PM annonce « ALPHA FLOOR » puis « remise de gaz ».

A 13 h 30 min 32, tandis que la vitesse est de 142 kt, en augmentation, les manettes de poussée sont ramenées sur le cran IDLE puis avancées dans le cran TOGA : cette action désengage le mode TOGA LOCK. Le PF donne un ordre prononcé à cabrer. L'avion atteint la hauteur minimale de 474 ft.
