# Rapport

**Incident grave** survenu le 2 août 2013  
en approche **sur l'aérodrome de Bordeaux Mérignac (33)**  
**à l'avion Airbus A320**  
immatriculé **F-HBNI**  
exploité par **Air France**

**BEA**

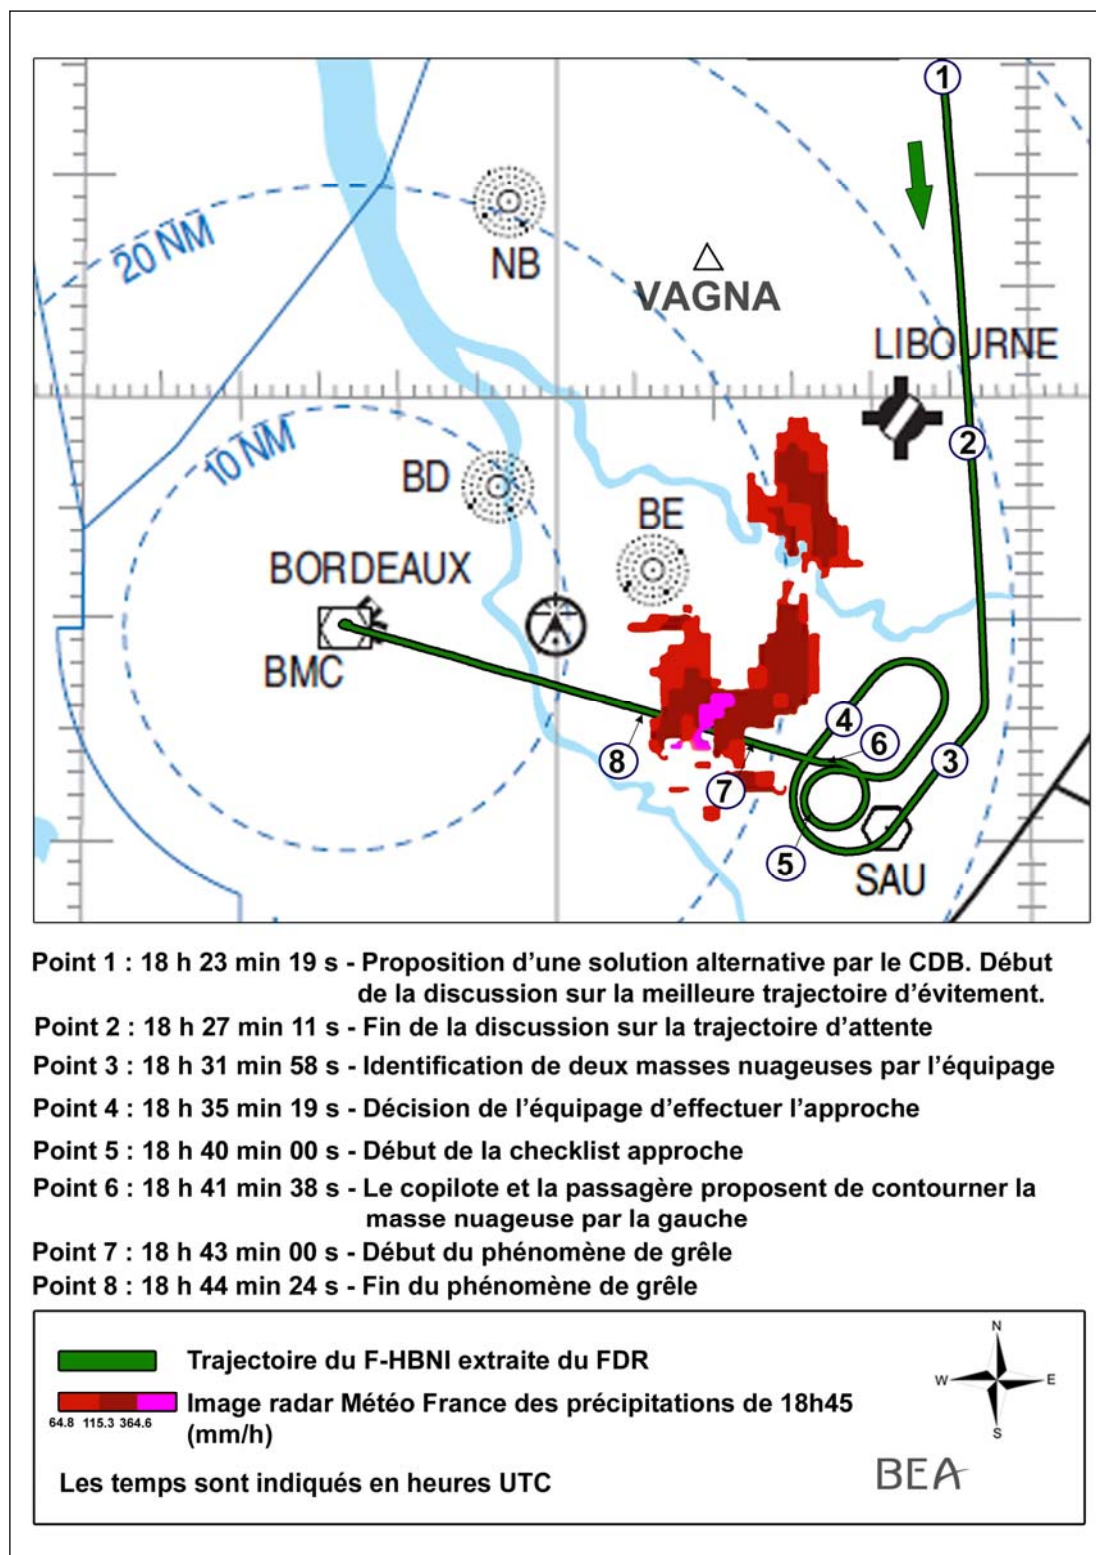
Figure 1 : trajectoire de l'avion

Une discussion de quatre minutes s'engage alors sur la stratégie d'attente  
(*point 1* : 18 h 23 min 19 s) :

- ❑ le commandant de bord souhaite attendre à l'ouest de l'aérodrome pour être positionné au-dessus de la mer en amont de la formation des masses nuageuses. Il envisage un dégagement vers Biarritz le long de la côte et anticipe un changement de direction de vent après le passage de l'orage. Il explique au copilote qu'il se trompe rarement lors de ses choix d'attente en cas de mauvaises conditions météorologiques ;
- ❑ le copilote souhaite attendre au sud car cette position permet d'effectuer une approche piste 29 plus rapidement d'après le dernier vent annoncé. Il n'y a pas de masse nuageuse au sud et ils sont plus proches de l'aérodrome de dégagement ;
- ❑ la passagère soutient les arguments du copilote.

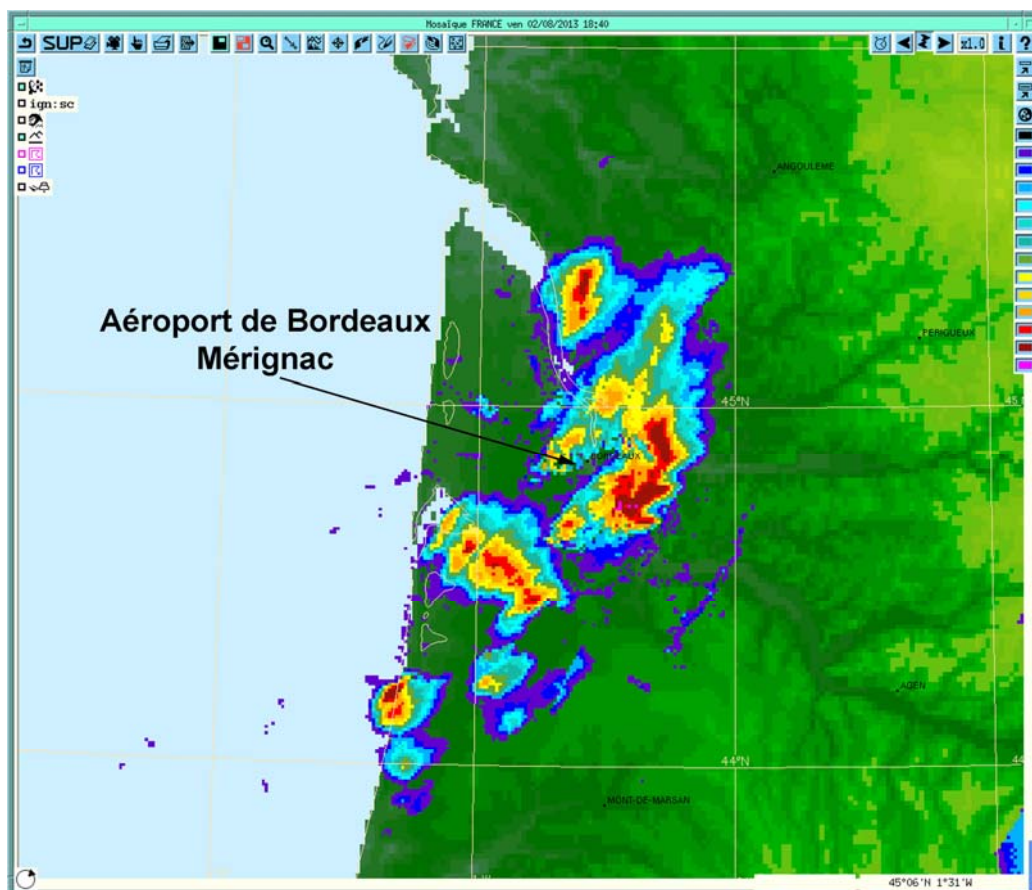
Figure 4 : image satellitaire de 18 h 40

Au moment de l'incident, des orages de forte intensité sont présents à proximité de Bordeaux (voir images satellites ci-dessous). Ces orages étaient accompagnés de grêle. Les turbulences sont considérées modérées à fortes sous les orages et faibles ailleurs. Les orages se déplacent du sud-ouest vers le nord-est.

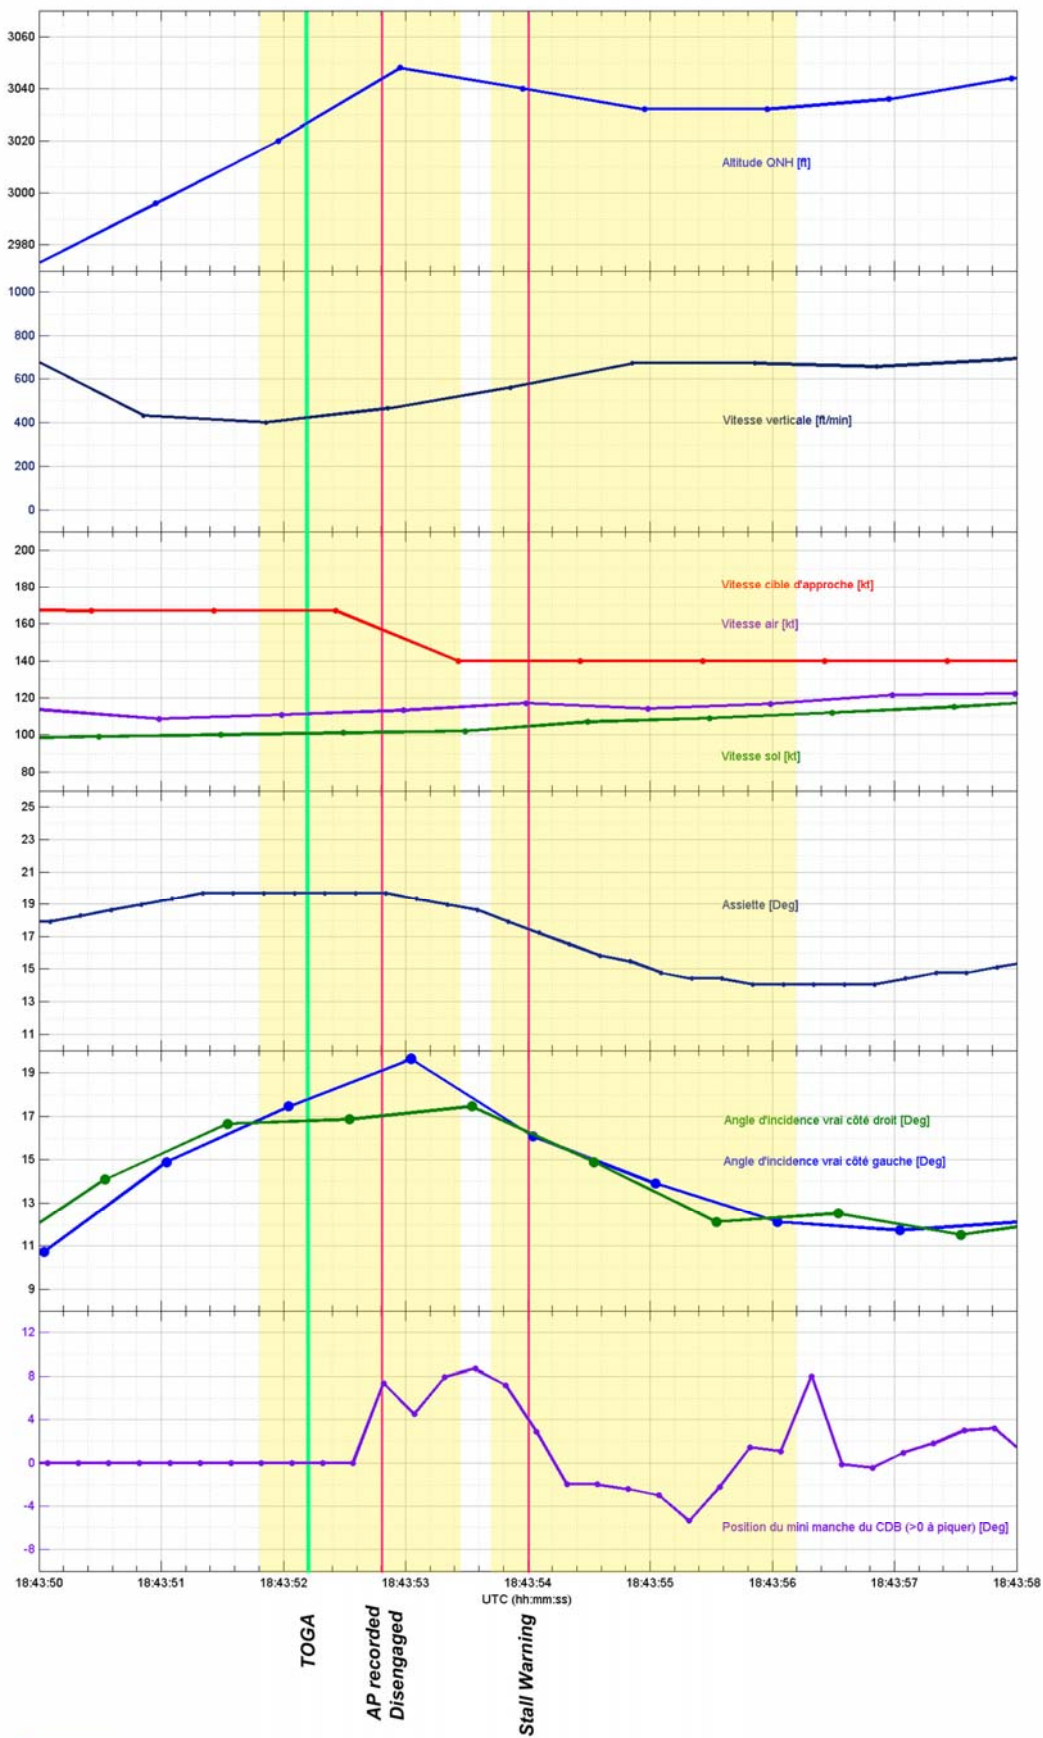
Figure 8 : paramètres de vol lors de l'activation de la protection Alpha Prot

Période probable d'activation des protections Alpha Prot

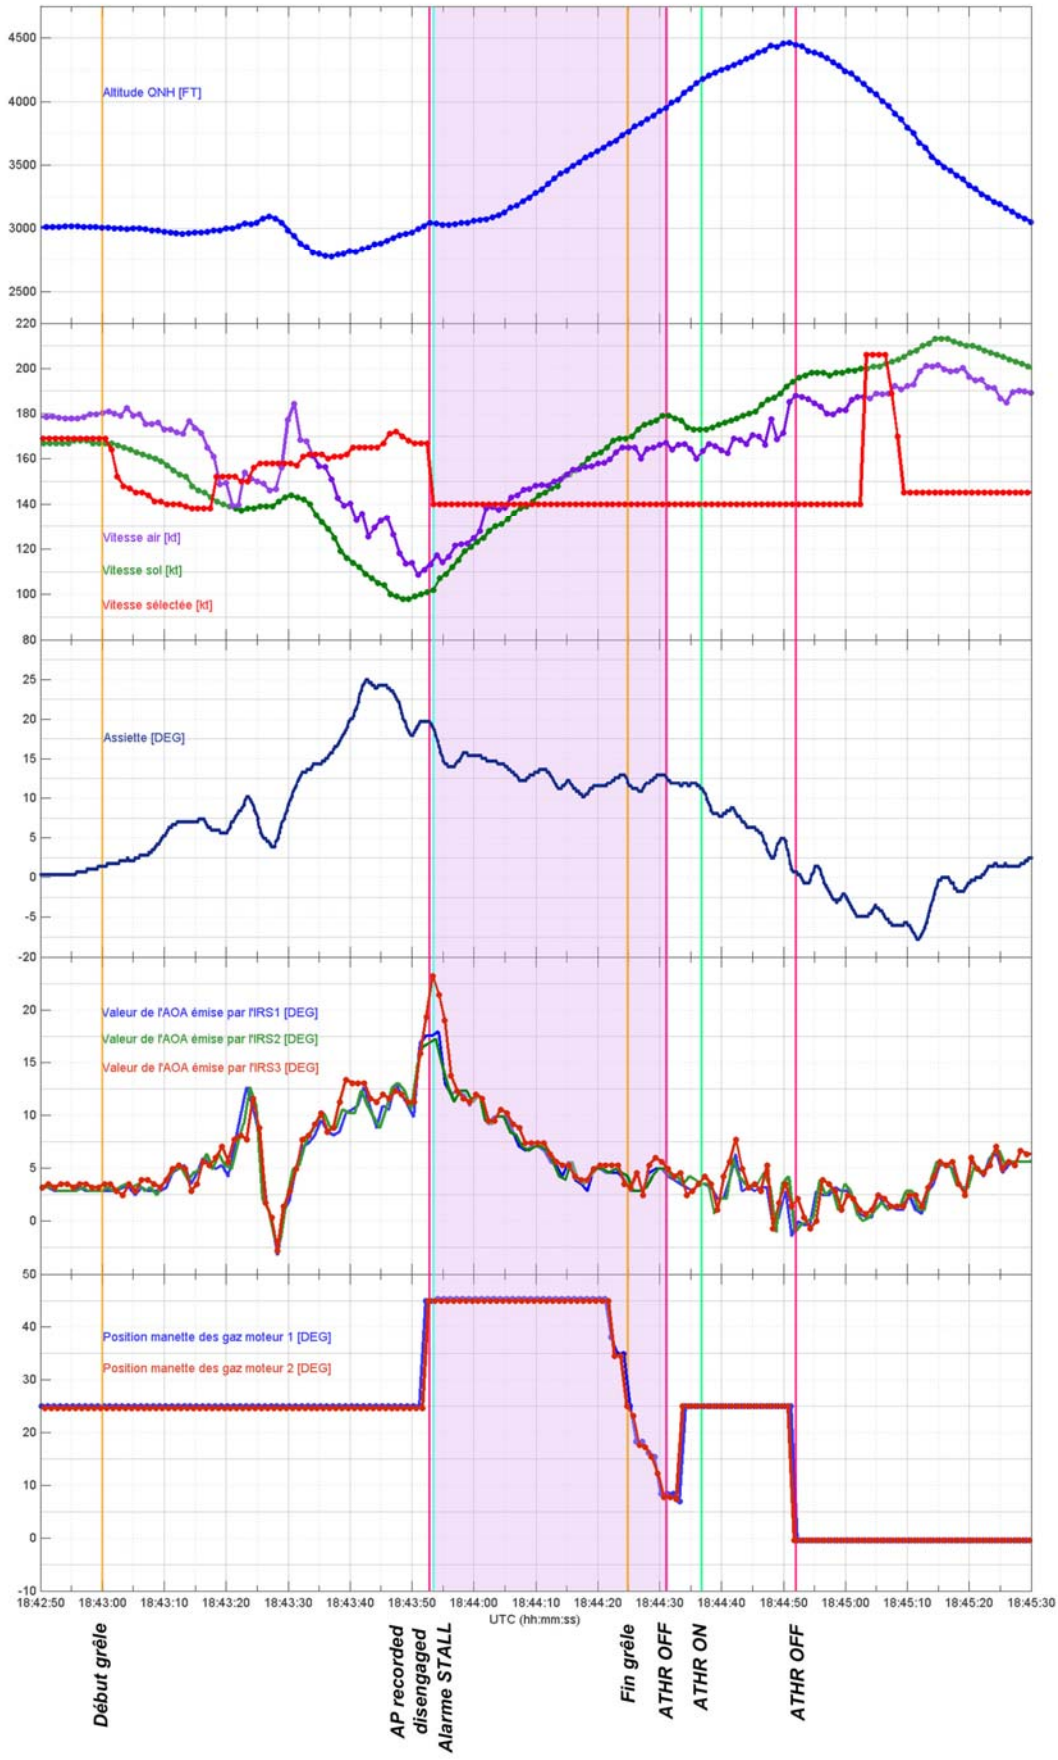
Figure 9 : paramètres de vol lors de l'activation de la protection Alpha Floor

Période d'activation de l'«Alpha Floor»

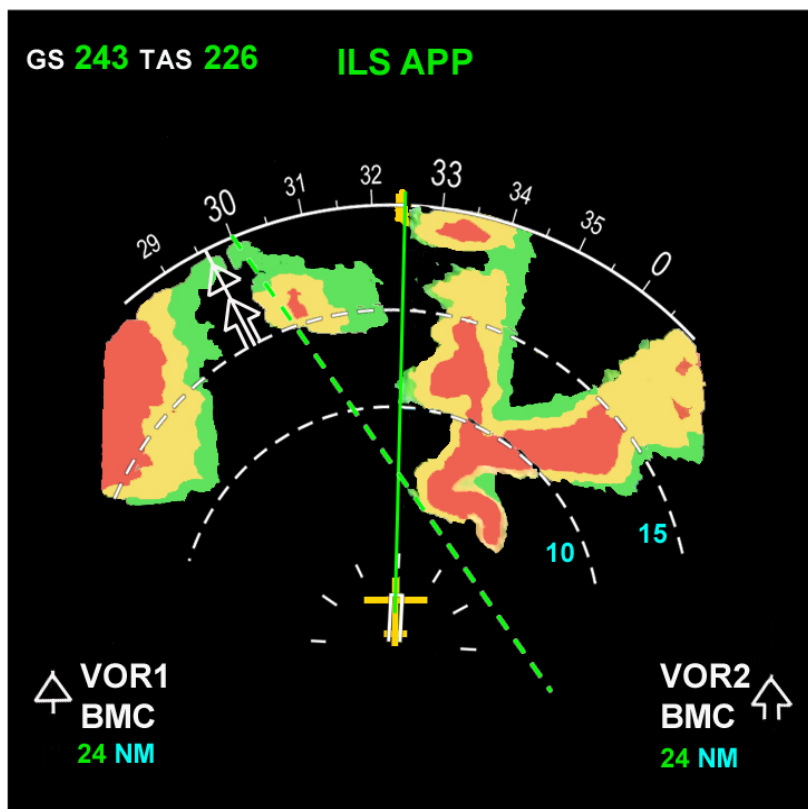
Figure 18 : représentation des informations météorologiques sur le ND onze minutes après le passage du vol de l'incident

L'image du radar météo a été reconstituée par le BEA à partir d'une photo prise par un autre équipage en attente. Elle correspond à la situation météorologique présente onze minutes après le passage du vol de l'incident. L'équipage du F-HBNI indique qu'elle est représentative des informations disponibles sur leur écran mais que la masse orageuse s'est déplacée vers l'est.
