### Collision avec des câbles d'un téléphérique en travail aérien

<b>Aéronef</b>	Hélicoptère Airbus Helicopters AS350B3 immatriculé F-HTOM
<b>Date et heure</b>	12 novembre 2013 vers 09 h 15 <sup>(1)</sup>
<b>Exploitant</b>	Société
<b>Lieu</b>	Saint-Chaffrey (05), altitude 1 900 m
<b>Nature du vol</b>	Travail Aérien
<b>Personnes à bord</b>	Pilote et un passager
<b>Conséquences et dommages</b>	Pilote et passager décédés, hélicoptère détruit

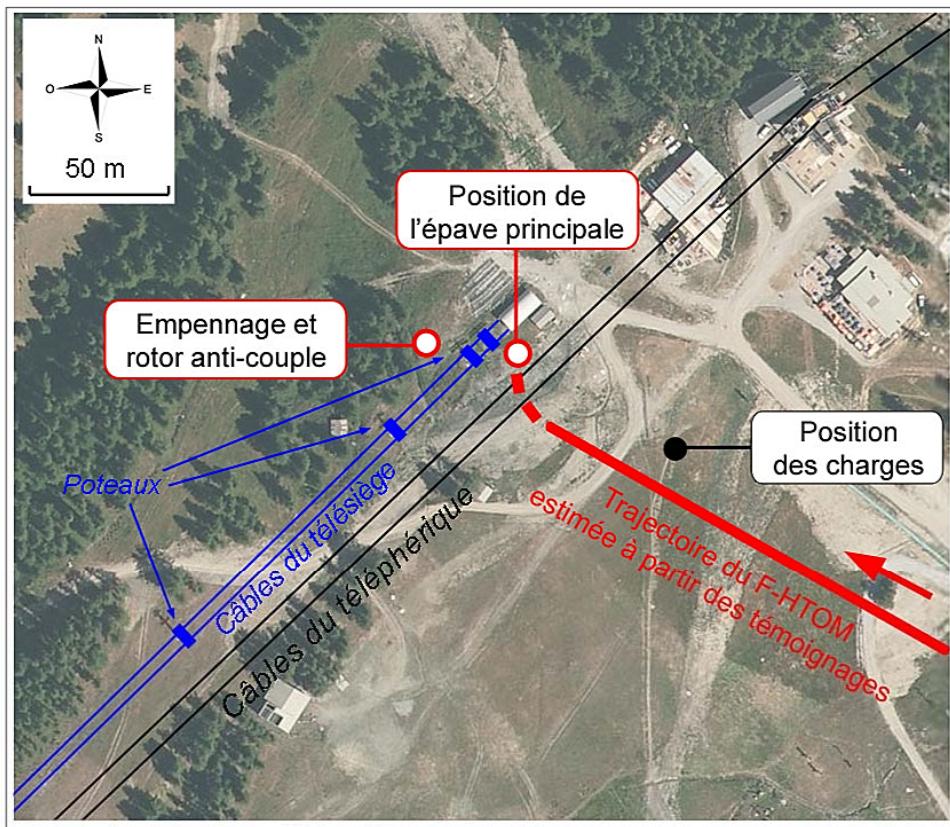
Il survole la charge à élinguer puis vire à droite. Lors du virage, l'hélicoptère heurte des câbles d'un téléphérique et s'écrase au sol.

Trajectoire estimée à partir des témoignages

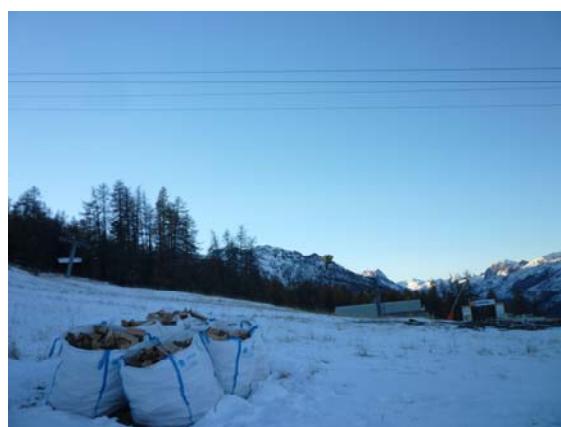
Les charges à élinguer étaient des sacs de chantier de couleur blanche. L'enneigement du site a rendu ces charges difficilement repérables. Il n'y avait aucun marquage additionnel pour les identifier.

Charges et câbles du téléphérique vus du sol

Les câbles du téléphérique ne sont pas balisés. Les poteaux les soutenant sont distants de plus d'une centaine de mètres de part et d'autre du site. Les câbles surplombent ceux d'un télésiège qui portent sur de nombreux poteaux, plus rapprochés. Depuis la position estimée de l'hélicoptère en approche sur le site, les câbles du téléphérique pouvaient se confondre avec la végétation et être ainsi peu visibles.

La réglementation<sup>(2)</sup> n'impose pas de balisage pour des câbles de cette hauteur.

Dans cet environnement, un marquage additionnel peut s'avérer utile pour identifier la charge.
