Collision avec la végétation puis le sol en finale, de nuit

Aéronef	Avion Piper PA28-161 immatriculé F-GHPN
Date et heure	6 mars 2013 vers 20 h 20 ⁽¹⁾
Exploitant	Club
Lieu	Aérodrome de Persan Beaumont (95)
Nature du vol	Aviation générale, convenance personnelle
Personne à bord	Pilote
Conséquences et dommages	Pilote décédé, aéronef détruit

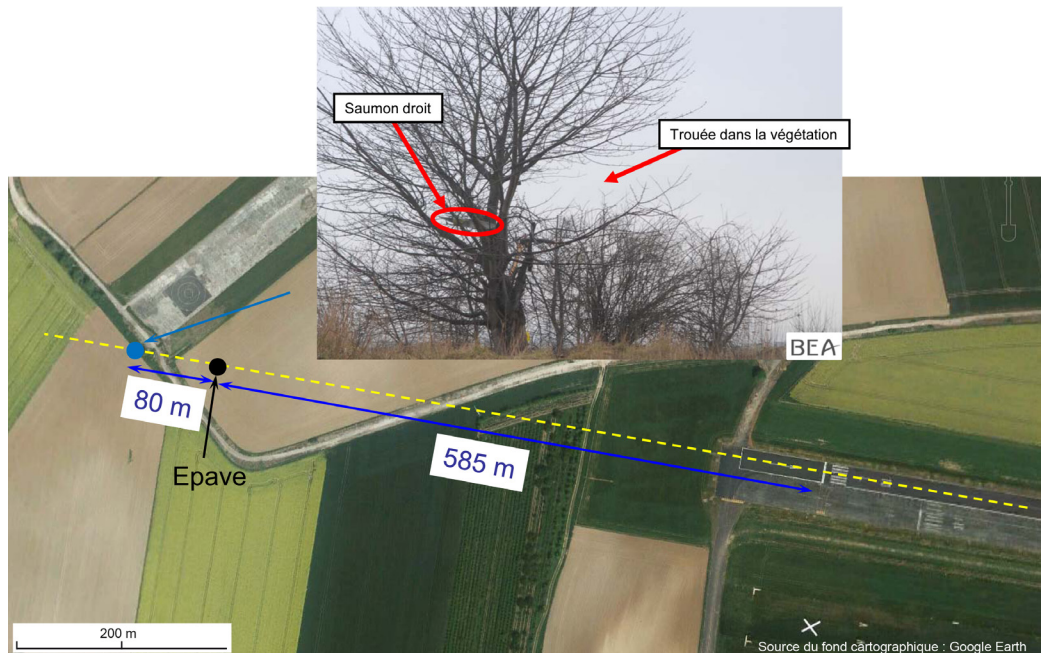
Figure 1 - Position de l'épave

L'examen du site montre que l'avion a heurté avec l'aile droite un bosquet isolé situé à environ 660 m du seuil décalé. Les traces observées montrent que l'aéronef a heurté la végétation à une hauteur d'environ 5 m selon une trajectoire en légère descente, avec une inclinaison sensiblement nulle.

L'arbre heurté par l'avion se situe en dehors de la trouée d'atterrissage⁽⁴⁾ de la piste 10.

A la suite de l'accident l'arbre a été coupé. Le club a également mis en place une règle interne d'expérience récente pour le vol à vue de nuit : tous les douze mois, les pilotes doivent faire un vol d'instruction et une séance d'instruction sur le simulateur du club.

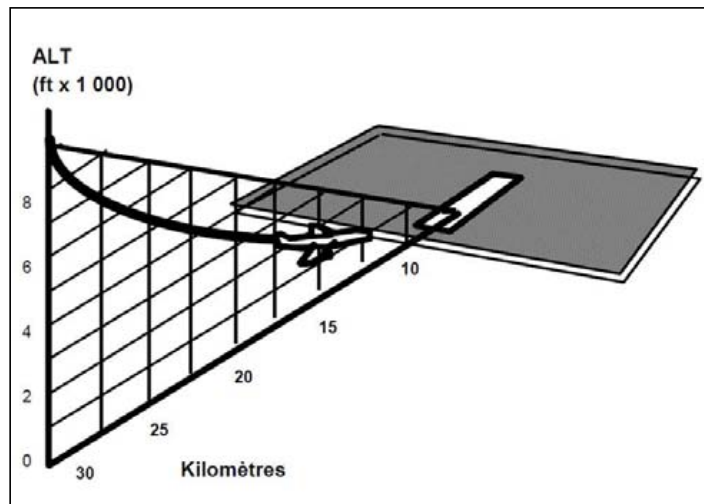
Figure 2 - Illusion de Kraft (source : manuel de l'instructeur de l'ENAC)

De nuit par manque de repères visuels, les pilotes peuvent avoir tendance à conduire leur approche en gardant constant l'angle visuel entre les feux matérialisant le début et la fin de piste. La trajectoire devient alors concave (arc capable) alors qu'elle est perçue rectiligne par le pilote. C'est l'illusion de Kraft appelée aussi effet de « *trou noir* ».
