Quasi collision de nuit avec un véhicule de balisage lors du décollage autorisé sur une piste fermée

Aéronef	Avion Cessna 510 Mustang immatriculé F-HDPN
Date et heure	5 septembre 2013 vers 03 h 35 ⁽¹⁾
Exploitant	Oyonnair
Lieu	Aérodrome de Lyon Saint-Exupéry (69)
Nature du vol	Transport public, évacuation sanitaire
Personnes à bord	Commandant de bord (PF), copilote (PM)
Conséquences et dommages	Aucun

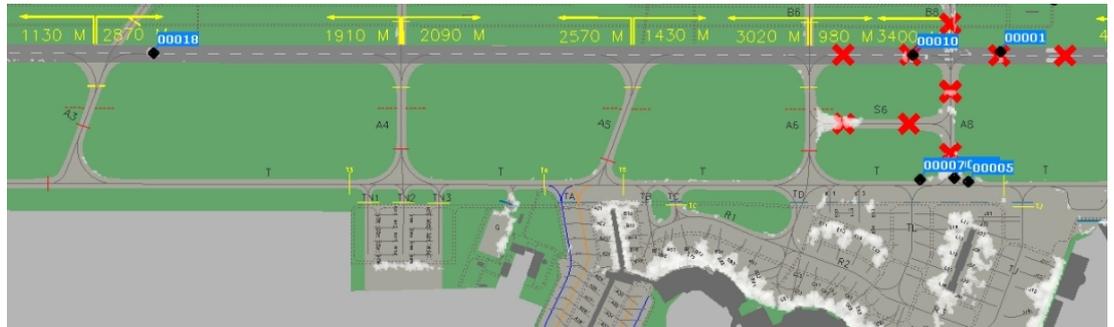
Figure 2 - copie d'écran de l'IHM radar sol de la tour (carte statique « travaux phase 1 »)

Le contrôleur peut activer plusieurs fonds de carte. L'un d'eux avait été spécifiquement prévu pour mettre en évidence les aires de manœuvre inutilisables durant cette phase de travaux. La fermeture permanente de la piste 18R/36L entre les bretelles A6 et A9 était ainsi matérialisée par des croix rouges. Les emplacements retenus pour les croix de Saint-André sur la piste 18R en A1 et A3 n'étaient pas matérialisés sur le fond de carte.

Sur l'IHM radar sol, la représentation erronée du statut de la piste 36L ainsi que l'absence d'identification des obstacles de balisage n'ont pas attiré l'attention du contrôleur sur l'occupation de la piste et l'ont conforté dans sa décision de l'utiliser.

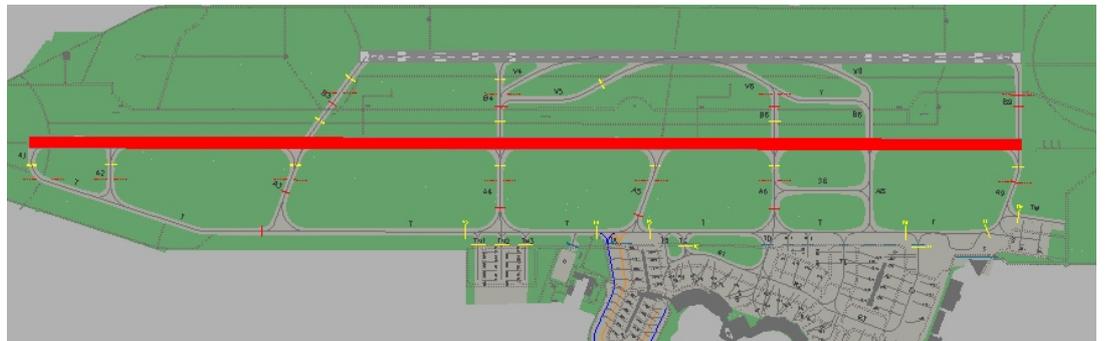
Figure 3 - représentation d'une piste fermée sur l'écran radar sol (carte statique)

D'autres fonds de carte permettent de matérialiser la fermeture ou l'occupation d'une piste. Le MANEX stipule qu'une piste fermée est matérialisée par l'application d'un fond de carte recouvrant celle-ci d'un rectangle rouge (*voir figure 3*). La consigne relative aux travaux était néanmoins silencieuse sur l'utilisation du fond de carte spécifique à la fermeture de la piste 18R/36L en configuration d'exploitation orientée face au sud.

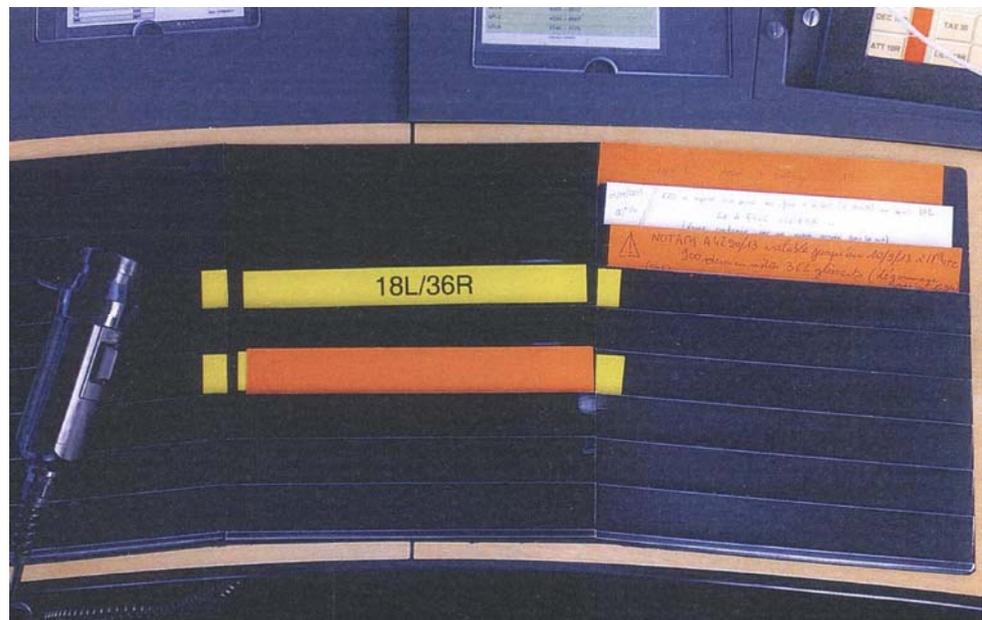
Figure 4 - reconstitution du tableau de strips de la position LOC

Dans le cadre des travaux, et conformément aux dispositions générales du MANEX relatives au déroulement de travaux sur l'aire de manœuvre, un strip de couleur orange (voir figure 5) avait été rédigé par un des contrôleurs de l'équipe et comportait un rappel de la présence de la croix de Saint-André au niveau d'A3. Il était positionné sur son tableau côté piste en-dessous du strip jaune matérialisant la piste 18L/36R (voir figure 4 page 7, qui reconstitue l'état du tableau de strips lors de l'évènement).

Au moment de délivrer l'autorisation de décollage, une application non conforme de la méthode de gestion des strips n'a pas permis au contrôleur de mettre en regard le strip de départ de l'avion avec le strip orange positionné côté piste du tableau.
