Fumées en cabine lors de l'embarquement, évacuation des passagers

Aéronef	Avion Boeing 777-300 immatriculé F-GSQA
Date et heure	28 juillet 2013 vers 23 h 00 ⁽¹⁾
Exploitant	Air France
Lieu	AD Paris Charles de Gaulle (95)
Nature du vol	Transport public
Personnes à bord	Commandant de bord , 2 copilotes, dont un de renfort, 14 PNC, 298 passagers
Conséquences et dommages	1 passager gravement blessé

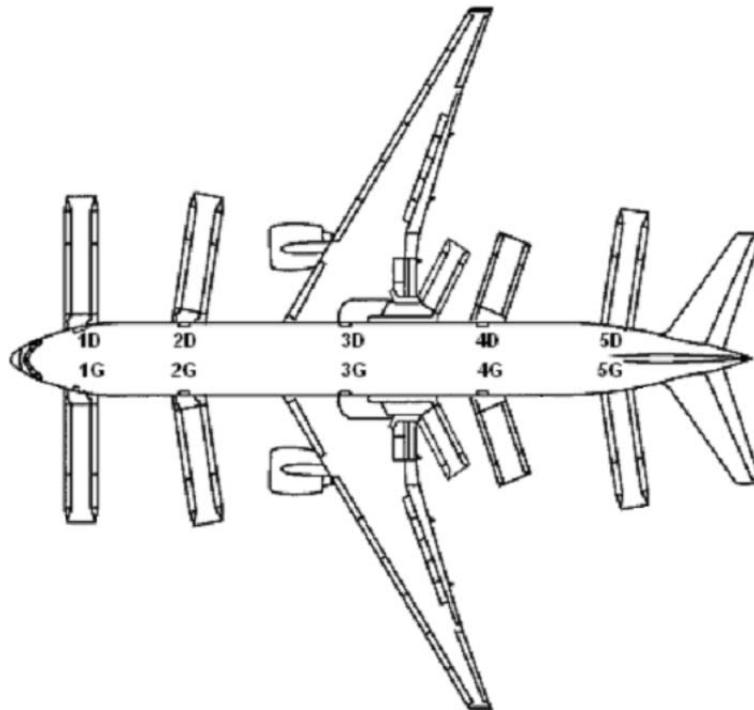
L'embarquement des passagers débute environ vingt minutes après l'arrivée de l'équipage et s'effectue par les portes 1G et 2G (voir schéma ci-dessous).

Schéma des portes d'évacuation sur un Boeing 777
(les portes sont toutes équipées de toboggans)
