Arrêt du moteur en croisière, collision avec une ligne téléphonique lors de l'atterrissage forcé en campagne

Aéronef	Avion Gardan GY80-180 immatriculé F-BNQJ
Date et heure	21 avril 2013 vers 14 h 35 ⁽¹⁾
Exploitant	Privé
Lieu	Dreuilhe (09)
Nature du vol	Aviation générale
Personnes à bord	Pilote et trois passagers
Conséquences et dommages	Pilote et un passager blessés, deux passagers légèrement blessés, aéronef détruit

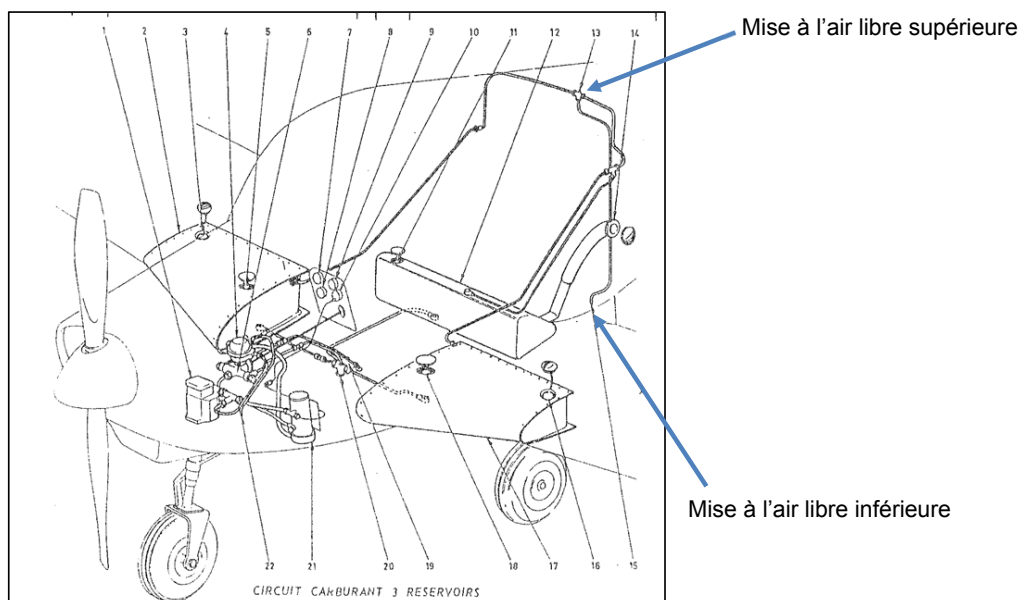
Le système de mise à l'air libre des réservoirs comporte deux orifices, un situé sur le dessus du fuselage et un situé sur le dessous.

La mise à l'air libre supérieure se situe au niveau d'une jonction « en T » où se rejoignent toutes les tuyauteries provenant des réservoirs ainsi que de la mise à l'air libre inférieure. Cependant la goupille ne pouvait pas atteindre la jonction en T et l'obstruer.

Les essais au sol ont montré que les tuyauteries n'étaient pas obstruées et qu'en obstruant la mise à l'air libre supérieure au moyen de la goupille retrouvée en position après l'accident, l'air en provenance de la mise à l'air libre inférieure permettait une alimentation correcte de tout le circuit. Cependant, en l'absence d'essais en vol pour des raisons de sécurité, il n'a pas été possible de déterminer l'influence éventuelle de l'obstruction de cette mise à l'air libre dans les conditions réelles de vol.

L'obstruction de la mise à l'air libre des réservoirs a pu conduire à l'arrêt du moteur en empêchant l'écoulement du carburant à partir du réservoir. Il n'a cependant pas été possible de reproduire ce phénomène au sol.
