Atterrissage avant la piste, rupture des lames de ressort du train arrière, sortie latérale de piste sur altisurface

Aéronef	Avion Jodel D117 immatriculé F-GYRC
Date et heure	29 octobre 2013 à 11 h 40 ⁽¹⁾
Exploitant	Club
Lieu	Altisurface de Notre-Dame-de-la-Salette (38), altitude 5 183 ft
Nature du vol	Aviation générale
Personne à bord	Pilote
Conséquences et dommages	Avion fortement endommagé

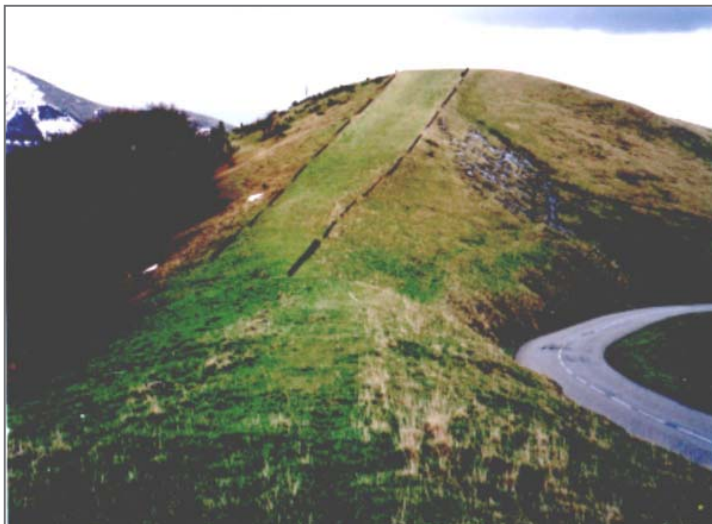
L'altisurface de Notre-Dame-de-la-Salette est située sur un mamelon montagneux (voir photographie ci-après). Les atterrissages sont réalisés au QFU 19 et les décollages au QFU 21 situé de l'autre côté du sommet de l'altisurface.

La piste 19 mesure 180 m de long, 20 m de large. La pente est de 20 % et de chaque côté de la piste, le relief est en devers. Le seuil de la piste 19 n'est pas matérialisé et en amont le sol présente de nombreuses ornières.

Altisurface de Notre Dame de la Salette, QFU 19 (Source : AFPM)

L'accident est probablement dû à un choix du point d'aboutissement qui a amené l'avion à toucher avant la piste. Le roulement sur une zone où les ornières sont nombreuses a provoqué la rupture des lames de ressort du train arrière, rendant l'avion difficilement contrôlable.

L'absence de matérialisation du seuil de piste a probablement contribué à l'accident.
