## Sortie latérale de piste lors du roulement à l'atterrissage

<b>Aéronef</b>	Avion Robin DR400-180 immatriculé F-GORD
<b>Date et heure</b>	19 juillet 2013 à 11 h 20 <sup>(1)</sup>
<b>Exploitant</b>	Club
<b>Lieu</b>	Aérodrome Le Touquet Paris Plage (62)
<b>Nature du vol</b>	Aviation générale
<b>Personnes à bord</b>	Pilote et un passager
<b>Conséquences et dommages</b>	Aéronef fortement endommagé

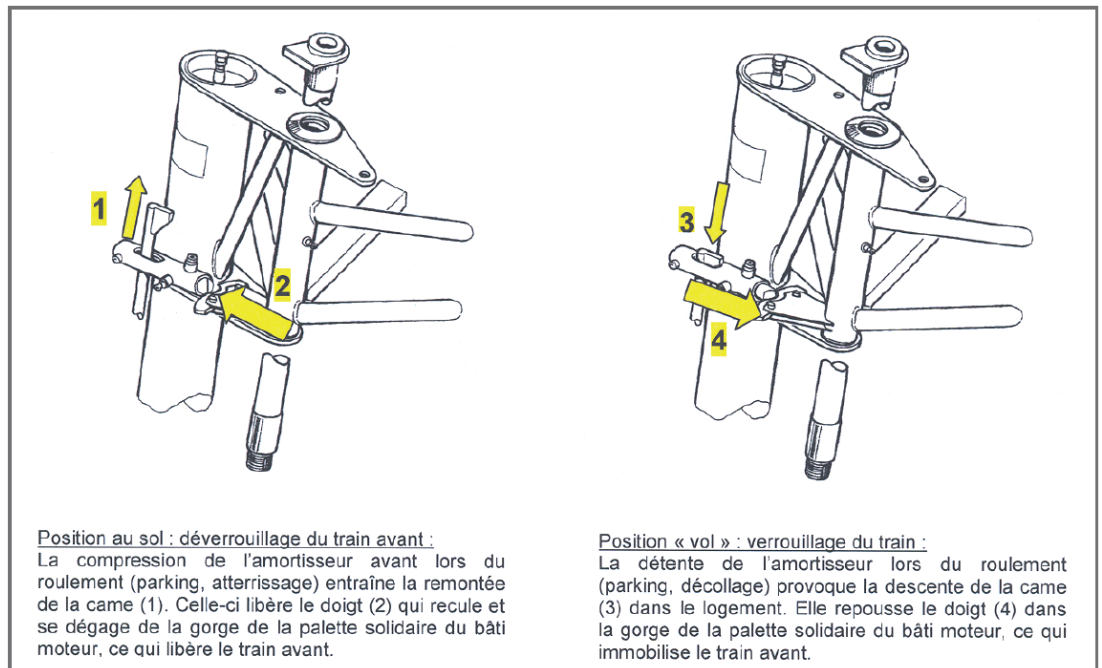
Le manuel de vol du DR400-180 indique que le train avant est équipé d'un verrouillage automatique en vol de la roue dans l'axe, amortisseur détendu. Il ne comporte pas de recommandations ou de procédures pour s'assurer du déverrouillage du train avant lors du roulage ou de l'atterrissage.

Des instructeurs de DR400 ont expliqué qu'ils conseillent, lors du toucher de la roue du train avant à l'atterrissage, de pousser le manche vers l'avant ou d'exercer une action sur les freins pour enfoncer l'amortisseur et déverrouiller ainsi la roue.
