Perte de contrôle en vol de pente à proximité d'un avion de chasse, collision avec des arbres

Aéronef	Planeur Centrair 101 immatriculé F-CGSF / Avion Dassault Aviation - Dornier Alphajet immatriculé F-TERB
Date et heure	6 mai 2013 à 15 h 58 ⁽¹⁾
Exploitants	Club / Armée de l'Air
Lieu	Cierp-Gaud (31)
Nature des vols	Aviation générale / vol de liaison
Personnes à bord	F-CGSF : Pilote F-TERB : Pilote et un passager
Conséquences et dommages	Planeur fortement endommagé

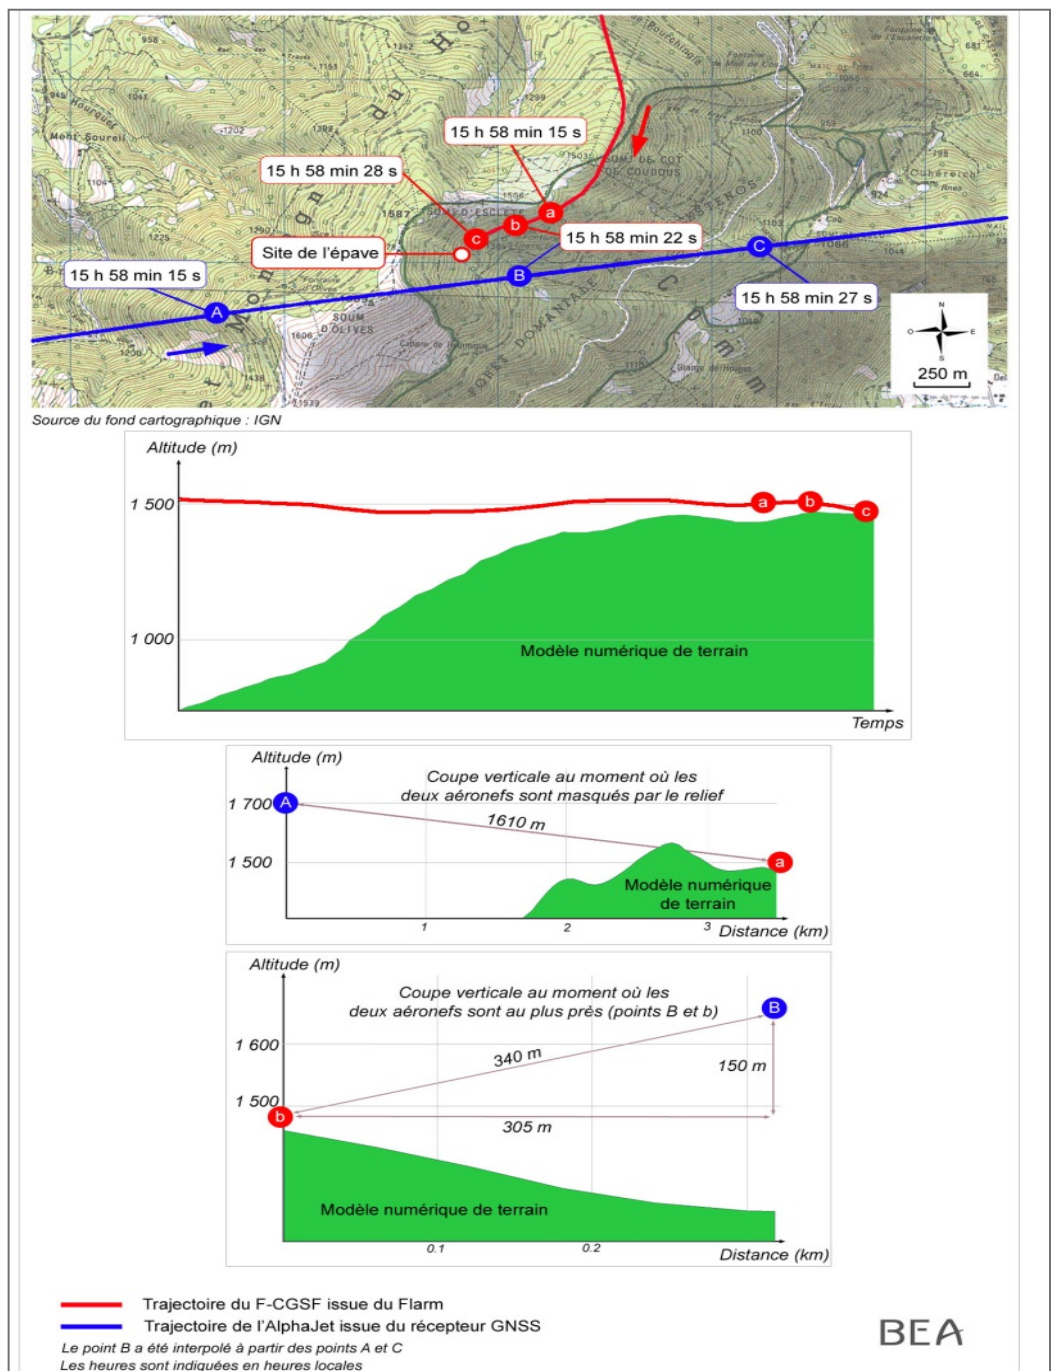
Les données enregistrées sont synthétisées sur l'illustration ci-dessous. Dans le plan horizontal, la trajectoire GPS de l'Alphajet est cohérente avec les données radar. Il existe une différence dans le plan vertical (voir page 4) :

Figure 1 : synthèse des deux trajectoires.

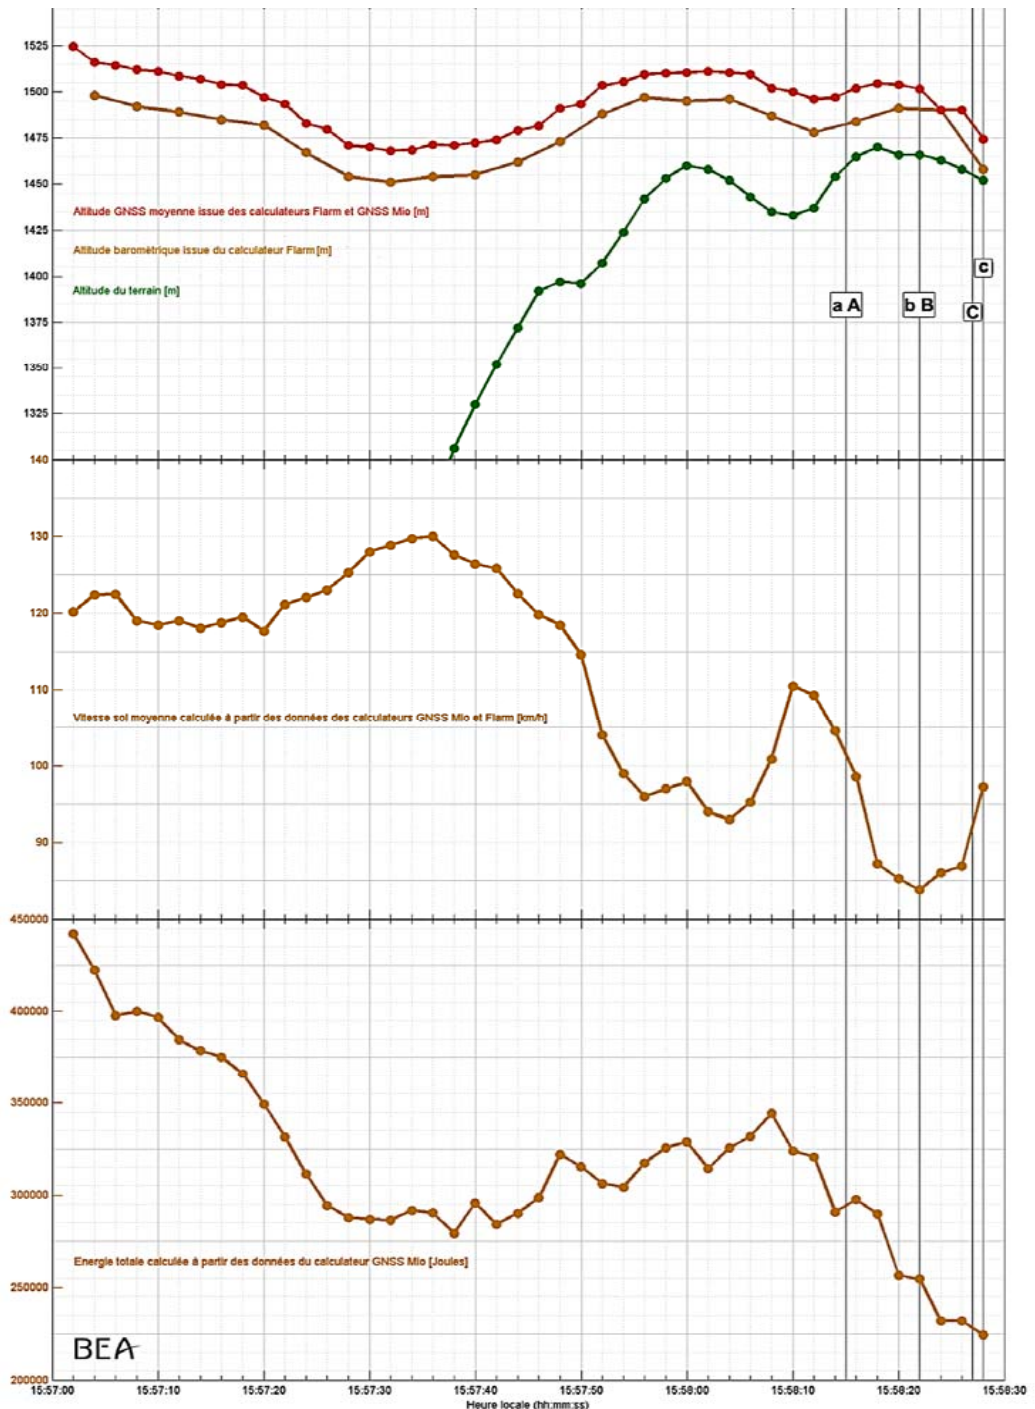
Pour le planeur, les courbes d'altitude et de vitesse sol en fonction du temps indiquent que (voir figure 2) :

- Avant 15 h 58 min 19 s, la vitesse sol évolue en sens contraire de l'altitude. L'énergie totale⁽³⁾ est en légère augmentation le long de la pente. Elle commence à régresser à 15 h 58 min 09 s.
- Après 15 h 58 min 19 s :
 - l'altitude diminue jusqu'à l'impact ;
 - la vitesse diminue jusqu'à 15 h 58 min 22 s puis augmente à nouveau. La valeur de vitesse sol minimale atteinte est d'environ 83 km/h.

Figure 2 : évolution de l'altitude, de la vitesse sol et de l'énergie totale en fonction du temps. Le modèle numérique de terrain ne tient pas compte de la hauteur de la végétation, en l'occurrence des arbres d'une dizaine de mètres de hauteur.
