Désolidarisation de la roulette de queue lors de l'atterrissage, sortie latérale de piste, en instruction

Aéronef	Avion Jodel D113 immatriculé F-PNUH
Date et heure	28 novembre 2013 vers 16 h 00 ⁽¹⁾
Exploitant	Club
Lieu	Aérodrome de Clermont-Ferrand Auvergne (63)
Nature du vol	Aviation générale, formation, instruction, double commande
Personnes à bord	Instructeur et élève
Conséquences et dommages	Avion fortement endommagé

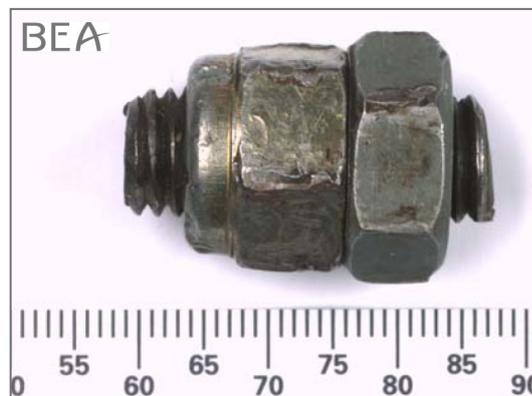
Les examens montrent que la vis d'attache de la roulette de queue s'est rompue selon un processus de fissuration en fatigue. En l'absence de l'assemblage vissé complet, les examens n'ont pas permis de déterminer l'origine et le début de la fissuration.

Vis et écrou du F-PNUH

L'écrou présente des marquages oxydés qui montrent que celui-ci a été démonté à plusieurs reprises.

A la suite de l'accident, le club a décidé de modifier son programme d'entretien et de procéder au changement de la vis d'attache de la roulette de queue toutes les 500 heures de vol.

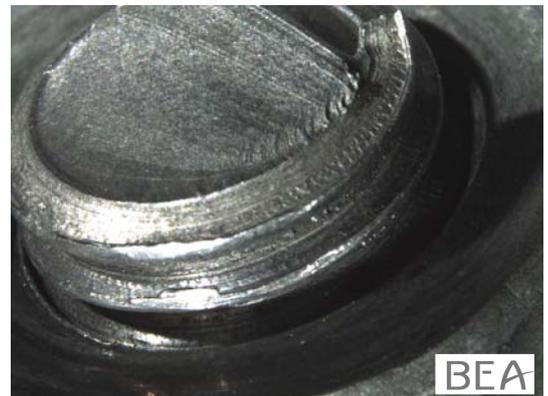
Faciès de rupture

La sortie de piste est due à la rupture en fatigue de la vis de maintien de la roulette de queue, dont l'origine n'a pu être déterminée.
