**Mise en puissance intempestive du moteur lors de la mise en route,
incursion de piste, collision avec un obstacle**

Aéronef	Avion Socata TB9 immatriculé F-GKVV
Date et heure	27 mai 2013 à 11 h 45 ⁽¹⁾
Exploitant	Club
Lieu	Aérodrome de Lille-Lesquin (59)
Conséquences et dommages	Aéronef détruit

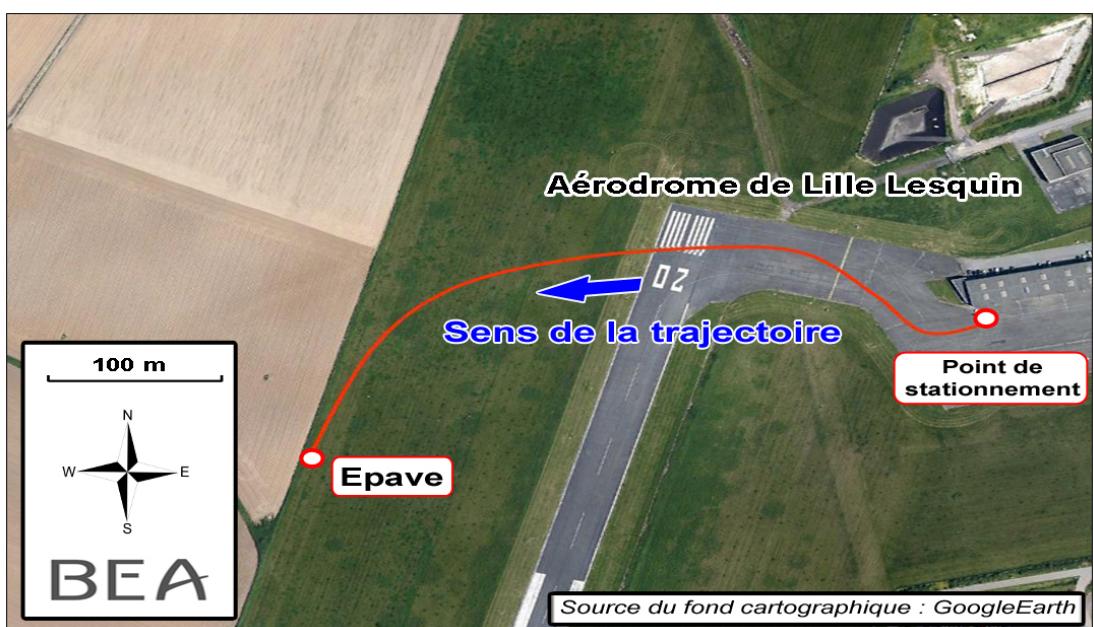
Le pilote explique, qu'au parking, il s'installe à bord de l'avion et ajuste sa position à l'aide de coussins qu'il place dans le dos. Il ajoute que, avant le démarrage du moteur et conformément aux check listes fournies par l'aéroclub, il serre le frein de parc. Comme le moteur était froid, il a fait cinq injections à l'aide de la commande de puissance qu'il a ensuite repositionnée sur la position ralenti. Lors du démarrage, il a l'impression que la puissance du moteur est insuffisante et avance légèrement la commande de puissance. Le moteur délivre alors sa pleine puissance et l'avion commence à rouler. Le pilote explique qu'il resserre le frein de parc et met la commande de puissance sur ralenti mais ses actions sont sans effet. Il dirige l'avion vers la piste qui franchit le point d'arrêt de la piste 20. Le pilote vire à gauche pour s'aligner sur la piste. Il ne peut contrôler la trajectoire de l'avion qui sort de piste. L'aile droite heurte sur une trentaine de mètres la clôture délimitant l'emprise de l'aérodrome. L'avion pivote et entre en collision avec la clôture.

Trajectoire reconstituée à partir des traces au sol et des témoignages
