**Désolidarisation des deux demi-compas du train avant  
lors du roulage à l'atterrissage, perte de contrôle en direction,  
immobilisation sur la piste**

<b>Aéronef</b>	Avion ATR 72-212 A immatriculé F-GVZL
<b>Date et heure</b>	5 mars 2013 vers 20 h 30 <sup>(1)</sup>
<b>Exploitant</b>	Airlinair
<b>Lieu</b>	Aérodrome de Toulouse-Blagnac (31)
<b>Nature du vol</b>	Transport public
<b>Personnes à bord</b>	Commandant de bord (PNF), copilote (PF), 2 PNC, 31 passagers
<b>Conséquences et dommages</b>	Demi-compas, pneumatiques et jantes du train avant endommagés, impacts sur la cellule

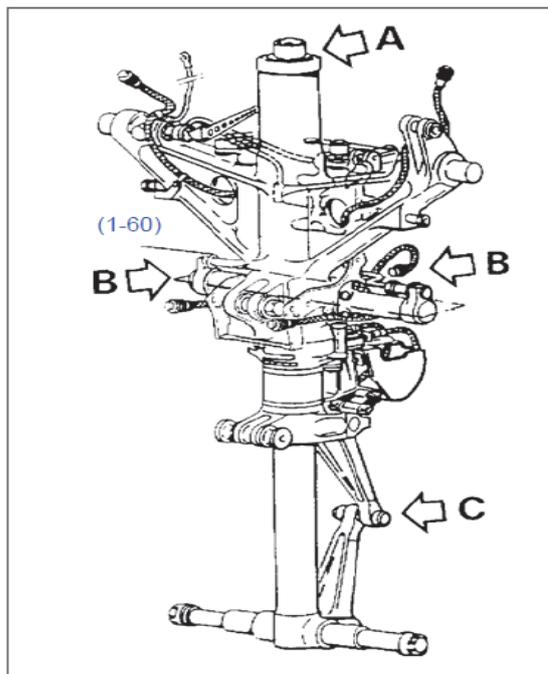
Figure n° 1 : vue d'ensemble d'un train avant et localisation de l'axe de liaison (C)

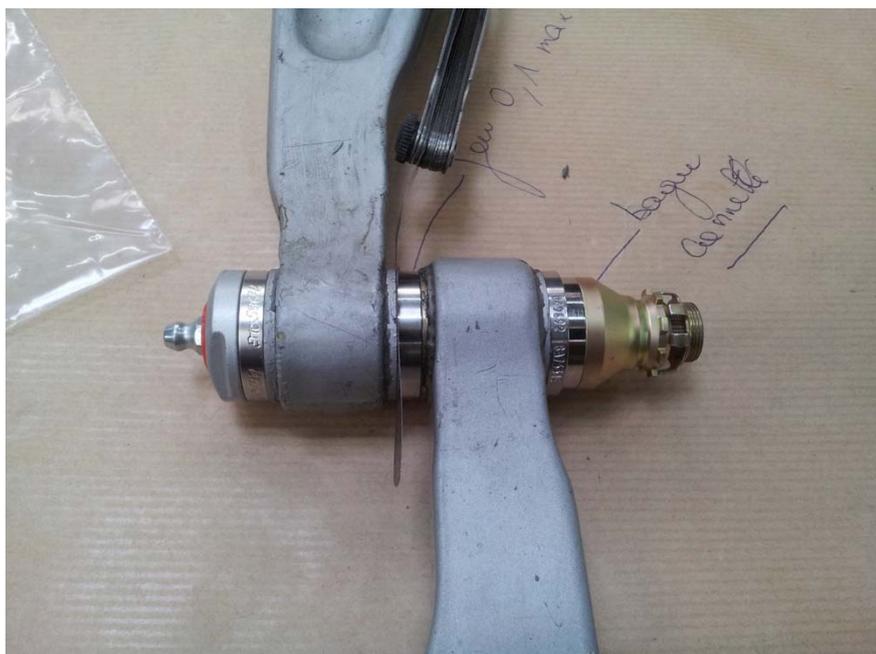
Figure n° 2 : bras supérieur et bras inférieur reliés par l'axe de liaison

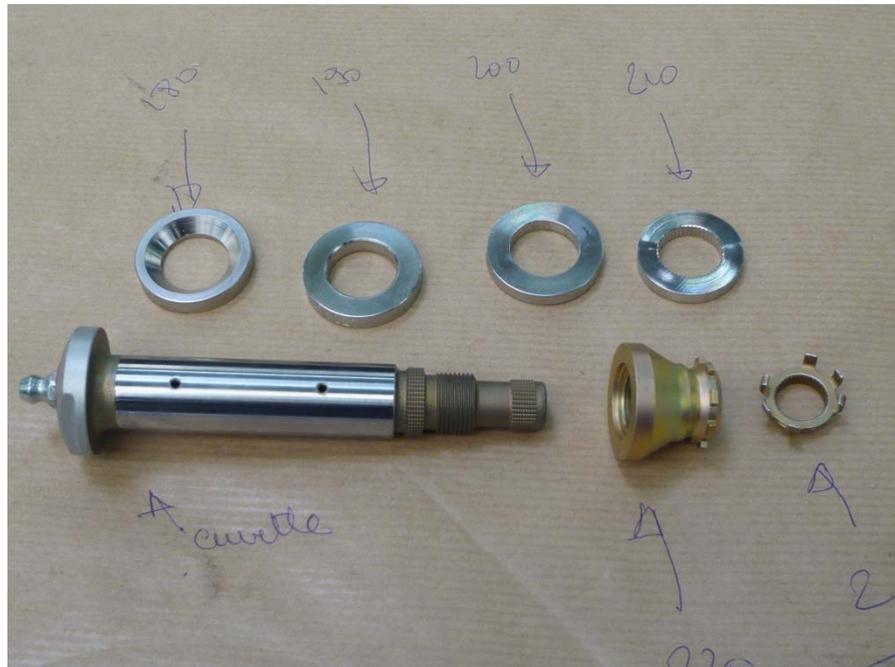
Figure n° 3 : pièces constitutives de la liaison (sans les deux bras)

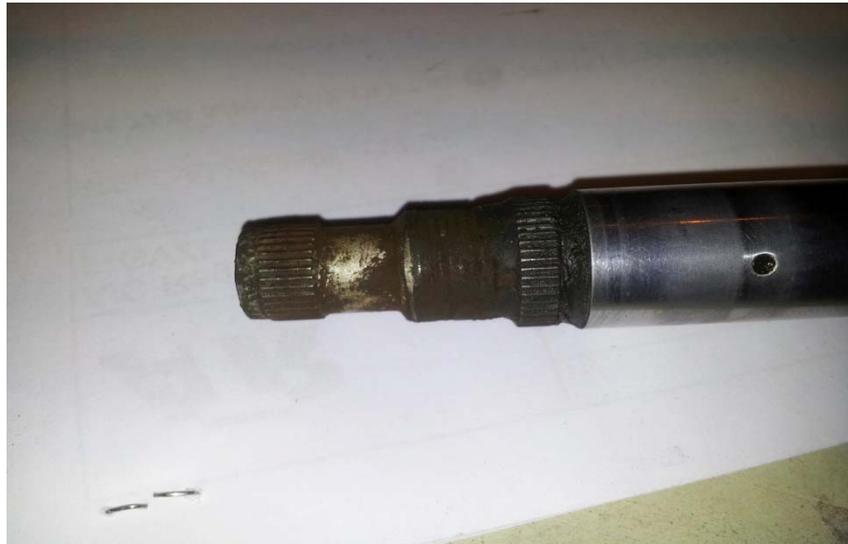
- le montage de la rondelle chanfreinée est correct avec la présence de graisse sous tête de l'axe et du bon côté de la rondelle ;
- la conformité de l'assemblage des rondelles et des bagues des bras du compas ne peut pas être vérifiée avec certitude à partir des traces de fonctionnement observées sur l'axe ;
- la partie filetée présente un degré de corrosion avancé et ancien ainsi que des dégâts significatifs d'un recul de l'écrou de serrage et/ou d'une des pièces de l'assemblage. Les épaisseurs des dépôts de corrosion sont d'environ 0,3mm en fond de filet ;
- les traitements de surface anticorrosion (peinture et cadmiage) sont conservés en partie lisse de l'axe mais ils sont absents au niveau du filetage ;
- les usures de la peinture au niveau de la partie cannelée peuvent attester d'un mauvais positionnement de la rondelle frein à griffes.

Figure n° 4 : zone de fixation de l'empilage des pièces

Les arrachements des sommets et flancs de filets (partie filetée) ainsi que des sommets et flancs de moletage (partie cannelée) sont consécutifs à la perte de l'écrou et/ou d'un ou plusieurs éléments de l'assemblage en partie lisse de l'axe.

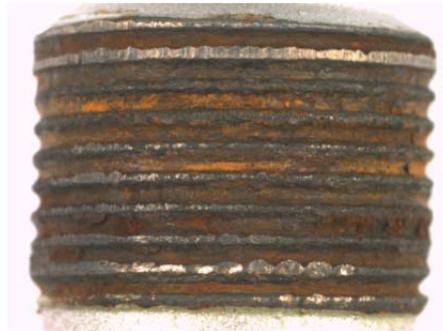
Les pénétrations en corrosion observées sur les filets de l'axe sont rédhibitoires à la tenue de l'assemblage en service.

La dégradation des flancs et l'importance des dépôts de corrosion au niveau des filets de la partie filetée de l'axe peuvent conduire à un défaut de montage de l'écrou. Il n'est pas possible de dater précisément cette corrosion.

Figure n° 5 : zoom de la partie filetée de l'axe de liaison

Les examens métallurgiques ont révélé que le filetage de l'axe de compas était fortement corrodé ; les observations indiquent que ses performances en matière de tenue mécanique étaient dégradées. Les dégradations des flancs et l'importance des dépôts de corrosion au niveau des filets ont pu conduire à une fragilisation de l'ensemble vissé axe/écrou.

- l'utilisation d'un solvant dégraissant ;
- ajout d'un item pour le remplacement de l'axe et de l'écrou si un endommagement et/ou de la corrosion sont mis en évidence ;
- l'utilisation d'un outillage spécifique supplémentaire et lubrification des filetages de l'axe ;
- remplacement systématique des rondelles ;
- remplacement de l'écrou et de l'axe si de la corrosion est détectée.

Le constructeur du train d'atterrissage (Messier-Dowty-Bugatti) a émis un Service Bulletin en septembre 2014 (SB n° 631-32-221) recommandant aux opérateurs d'ATR 42 et d'ATR 72 de pratiquer un examen détaillé de l'assemblage et des jeux entre les pièces, d'inspecter la tête de l'axe de liaison et de la remplacer en cas de corrosion.
