Eclatement d'un pneu lors du roulement à l'atterrissage, sortie longitudinale de piste, en instruction

Aéronef	Avion Beechcraft 58 « Baron » immatriculé N458PL
Date et heure	19 Mars 2013 à 14 h 34 ⁽¹⁾
Exploitant	Club
Lieu	Aérodrome du Plessis-Belleville (60)
Nature du vol	Aviation générale
Personnes à bord	Elève et instructeur
Conséquences et dommages	Avion fortement endommagé

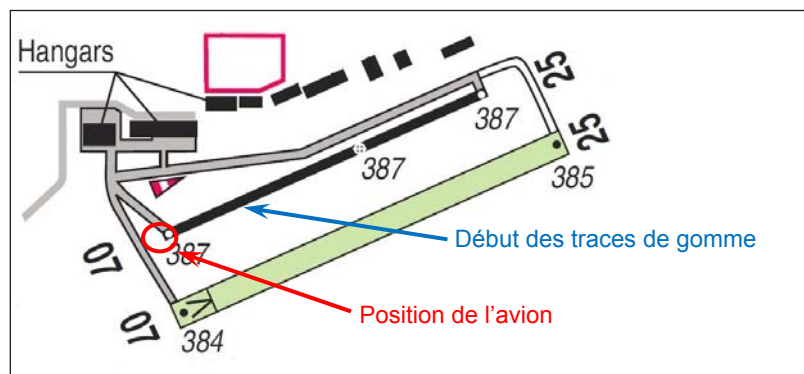
Les parties latérales de la bande de roulement présentent une contamination par de la mousse et des lichens⁽³⁾. Ces zones, glissantes, peuvent réduire l'efficacité du freinage.

Le pneu du train principal gauche a laissé une trace de gomme longue de 185 m qui se termine au seuil de piste 07.
