**Décrochage lors d'un atterrissage en campagne,
collision avec le sol**

Aéronef	Motoplaneur Schempp-Hirth Duo Discus immatriculé OO-YGB
Date et heure	9 août 2013 vers 16 h 35 ⁽¹⁾
Exploitant	Privé
Lieu	Seyne (04), altitude 1 480 m
Nature du vol	Aviation générale
Personnes à bord	Deux pilotes
Conséquences et dommages	Deux pilotes blessés, planeur fortement endommagé

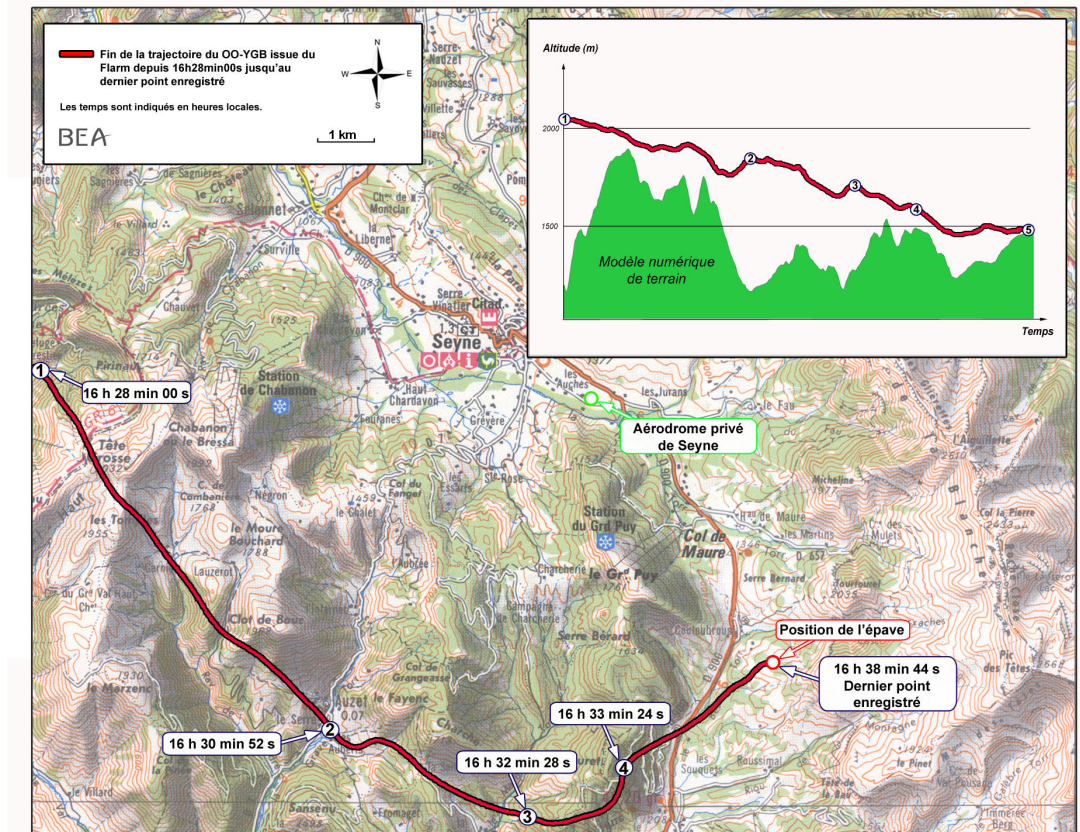
Environ dix minutes plus tard, à une altitude d'environ 1 800 m (point 2 de la trajectoire), il estime que le planeur est trop bas pour rejoindre Sisteron. Il décide de se diriger vers l'aérodrome de Seyne et prend un cap à l'est. Il se retrouve sous le vent d'un relief et perd de l'altitude (point 3).

Passant 1 500 m en descente avec un cap au nord, compte tenu de son taux de descente et de la présence d'un col entre leur position et l'aérodrome de Seyne, il se dirige vers un relief situé au nord-est (point 4) en espérant gagner de l'altitude en vol de pente.

Le planeur continue de descendre et le pilote choisit un champ situé devant lui afin d'y atterrir. Il a des difficultés à l'atteindre compte tenu de la perte d'altitude. Lors de la finale, la vitesse diminue, le planeur décroche, heurte un bosquet et fait un demi-tour sur lui-même avant de heurter brutalement le sol.
