Sortie longitudinale de piste lors du roulage après l'atterrissage

| Aéronef | Airbus A320 immatriculé TS-IMC |
| Lieu | Aérodrome de Paris Orly (94) |

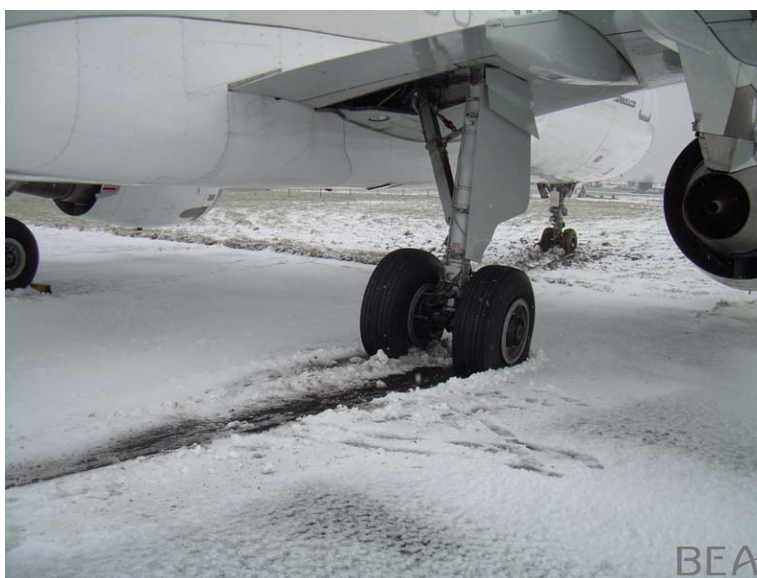
| Conséquences et dommages | Train avant légèrement endommagé |

A 10 h 15 min 12, l'avion sort de piste à une vitesse sol de 17 kt (voir photo ci-dessous). Il s'immobilise quatre secondes plus tard. Le CdB avise le service du contrôle et indique que le freinage est pauvre. Les moyens de secours interviennent rapidement.
