Rupture de l'attache d'un hauban lors de la montée initiale, vrille, collision avec le sol, en instruction

Aéronef	ULM Eurofly Flash identifié 26-AFT
Date et heure	13 novembre 2014 vers 12 h 00 ⁽¹⁾
Exploitant	Club
Lieu	Plateforme ULM de l'Étoile-sur-Rhône (26)
Nature du vol	Aviation générale
Personnes à bord	Instructeur et élève
Conséquences et dommages	Instructeur et élève légèrement blessés, ULM détruit

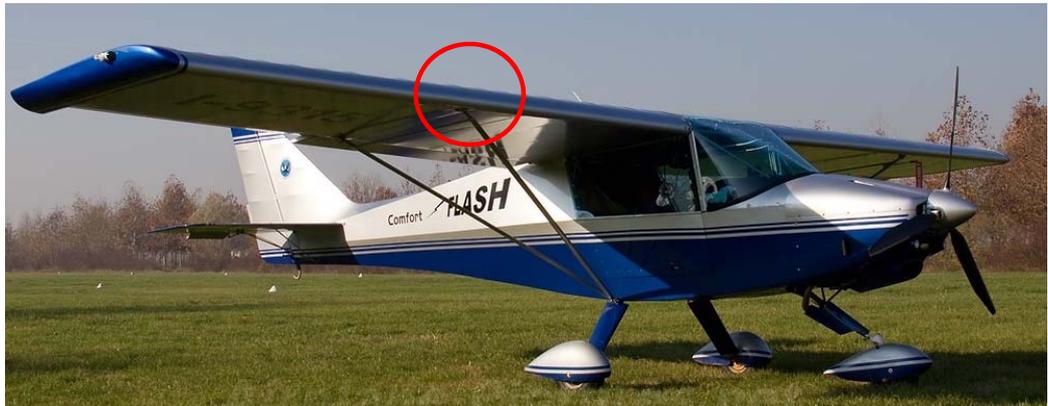
Après avoir réalisé un premier circuit d'aérodrome, l'élève effectue un posé-décollé sur la piste 02 non revêtue de la plateforme ULM de l'Étoile-sur-Rhône. Lors de la montée initiale, à une hauteur d'environ 300 ft et une vitesse de 100 km/h, l'attache haute du hauban avant de l'aile droite se rompt. L'ULM prend une assiette à piquer puis part en vrille. L'instructeur reprend les commandes, contre la rotation de la vrille aux palonniers et tente d'atterrir alors que l'ULM a encore une forte assiette à piquer. L'ULM entre en collision avec le sol.

Position de l'attache haute du hauban avant de l'aile droite

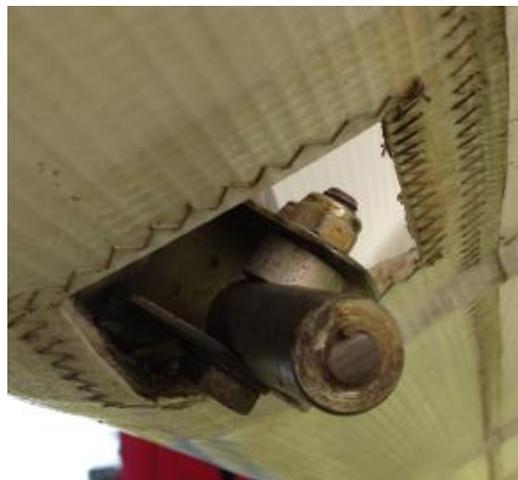
Vue de la tige rompue

L'accident est dû à la rupture en fatigue de l'attache haute du hauban avant de l'aile droite.

L'examen des autres attaches de haubans de cet ULM et de celles d'un autre ULM de même type accidenté en avril 2015 a mis en évidence des endommagements en service, dont des fissures de fatigue, sur cinq des huit tiges. Un courrier de mise en garde a été adressé au constructeur de l'ULM ainsi qu'à l'autorité de tutelle des ULM en Italie (Aéro-club d'Italie) et à la DGAC française. Le constructeur a depuis modifié les tiges filetées.

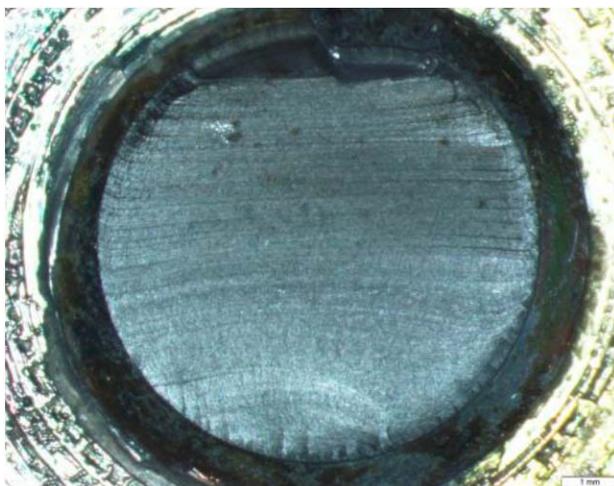
L'examen de l'attache haute du hauban avant de l'aile droite a mis en évidence une rupture en fatigue. Les examens fractographiques pratiqués sur le profil de la tige rompue ont confirmé qu'il n'y avait pas eu de pré-endommagement.

Vue d'ensemble du faciès de rupture
