Diminution des performances du moteur lors d'une mise en puissance à l'issue d'un exercice d'autorotation, atterrissage dur, en instruction

Aéronef	ULM Helisport CH7 Kompress C2 identifié 33-AKR
Date et heure	5 mai 2014 vers 15 h 30 ⁽¹⁾
Exploitant	Privé
Lieu	Aérodrome Arcachon La Teste-de-Buch (33), piste 25 non revêtue
Nature du vol	Vol local en instruction
Personnes à bord	Instructeur et élève
Conséquences et dommages	ULM très endommagé

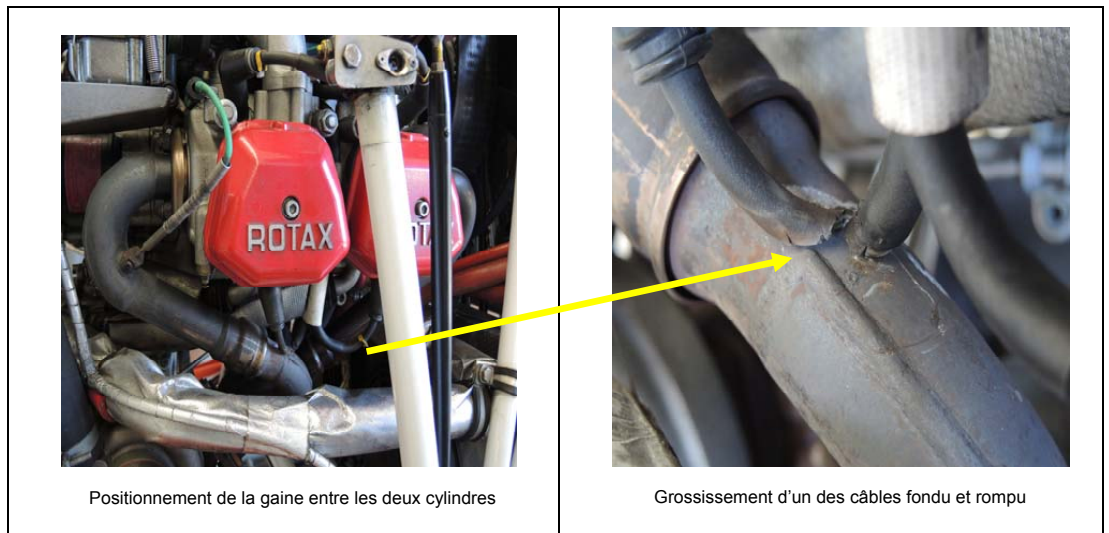
L'examen de l'épave a mis en évidence que la boucle d'un faisceau d'allumage⁽⁴⁾ d'une bougie avait fondu au contact d'une pipe d'échappement (*voir photographie ci-dessous*) jusqu'à dénuder les deux fils électriques qu'il contient. Ces derniers sont venus au contact de la pipe d'échappement et ont provoqué des arcs électriques laissant des traces sur les deux parties en contact.

La gaine dans laquelle passe le câble rompu (*en blanc sur la photo ci-dessus*) était en place et maintenait correctement les deux faisceaux d'allumage.

La longueur des câbles de bougie telle que constatée lors de l'examen de l'épave, le positionnement, voire la longueur de la gaine, rendent possible le contact avec une partie chaude du moteur.

Ce court-circuit a eu pour conséquence de couper l'alimentation d'une bougie d'un cylindre et d'une bougie d'un cylindre opposé, ces dernières étant reliées à une même bobine du circuit d'allumage moteur. Le moteur ne perd donc pas complètement son allumage, cependant seul deux cylindres fonctionnent avec deux bougies et deux cylindres avec une bougie. Ce dysfonctionnement entraîne une perte de puissance en particulier lors d'une forte demande.

L'enquête a mis en évidence que la conception du moteur rend possible l'interaction entre les câbles et/ou la gaine des bougies et l'échappement provoquant une coupure partielle du circuit d'allumage. Cette défaillance a dégradé la puissance disponible du moteur lorsque l'instructeur a sollicité la puissance maximale à l'issue de l'exercice d'autorotation.
