## Rupture de la fusée de roue du train d'atterrissage avant lors du roulement à l'atterrissage, à l'issue d'un vol de remorquage

<b>Aéronef</b>	Avion Socata Rallye 235GT immatriculé D-EVKL
<b>Date et heure</b>	05 juillet 2014 vers 14 h 25 <sup>(1)</sup>
<b>Exploitant</b>	Club
<b>Lieu</b>	Aérodrome de Puimoisson (04)
<b>Nature du vol</b>	Aviation générale
<b>Personne à bord</b>	Pilote
<b>Conséquences et dommages</b>	Avion endommagé

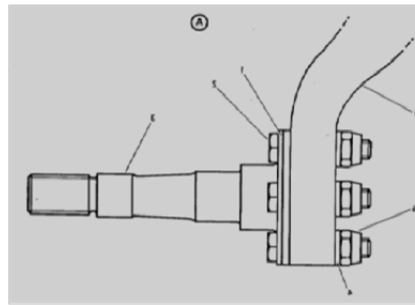
Fusée de roue

La fusée de roue s'est rompue par fissuration en fatigue. L'origine de la fissuration n'a pas pu être déterminée.

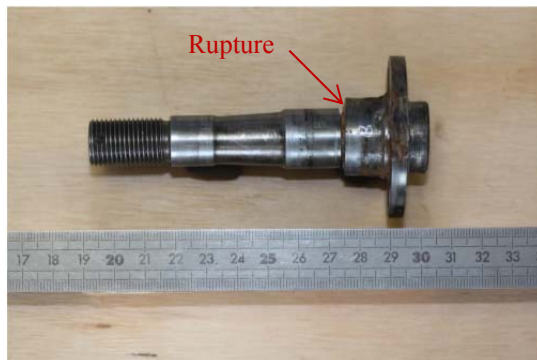
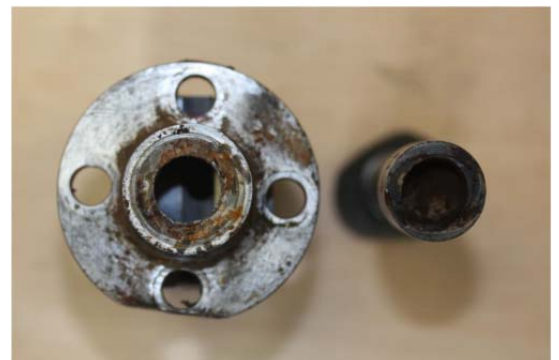
Vues de la fusée rompue

L'origine de la rupture en fatigue de la fusée de la roue du train d'atterrissage avant n'a pas pu être déterminée.

L'installation d'un amortisseur autre que celui préconisé par le constructeur sur ce modèle d'aéronef a pu avoir une influence sur la fissuration de la fusée.

Une adaptation du programme d'entretien consistant à réduire les intervalles d'inspection du train d'atterrissage définis par le constructeur aurait permis une meilleure prise en compte du nombre important d'atterrissages par heure de vol induit par l'activité de remorquage.
