## Eblouissement en courte finale, collision avec le sol avant le seuil de piste

<b>Aéronef</b>	Avion Piper PA28-161 immatriculé F-GIEJ
<b>Date et heure</b>	2 janvier 2014 vers 16 h 00 <sup>(1)</sup>
<b>Exploitant</b>	Aéroclub
<b>Lieu</b>	Aérodrome de Meaux Esbly (77)
<b>Nature du vol</b>	Aviation générale
<b>Personne à bord</b>	Pilote
<b>Conséquences et dommages</b>	Avion fortement endommagé

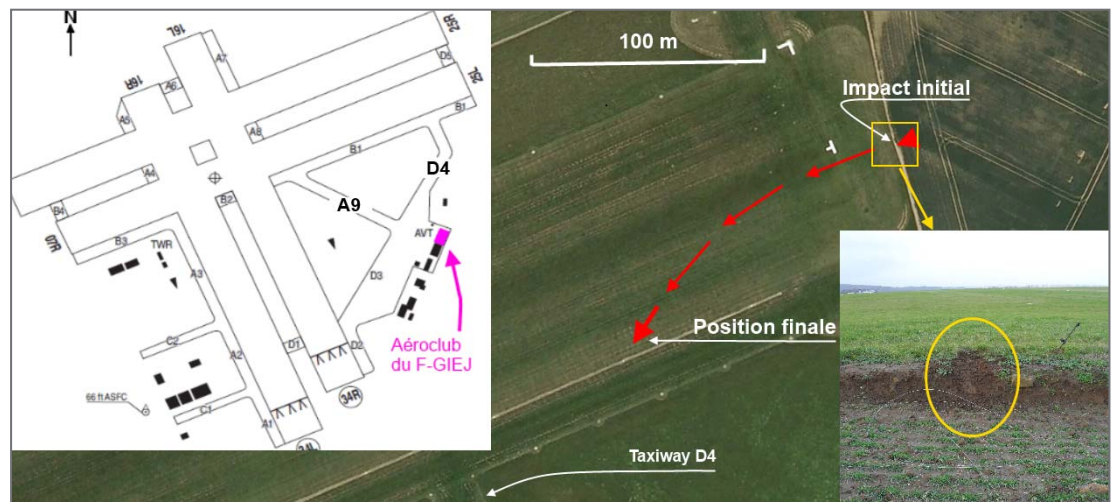
Le pilote décolle à 15 h 25 de l'aérodrome de Meaux Esbly pour un vol local. Il intègre ensuite le circuit d'aérodrome, effectue un posé-décollé en piste 25 L<sup>(2)</sup> non revêtue puis effectue un nouveau circuit avec l'intention de réaliser un atterrissage court. En courte finale, le pilote indique être ébloui par la brusque apparition du soleil entre les nuages. Estimant qu'il est stabilisé et que le point d'aboutissement est sur la piste, il poursuit l'atterrissage. Le train principal gauche heurte la bordure d'un champ, haute d'environ 30 cm, puis une clôture, situées à 25 mètres en amont du seuil de piste 25L. L'avion se rompt et s'immobilise sur la piste.
