Sortie latérale de piste lors d'un décollage sur altiport enneigé par fort vent, collision avec des arbres

Aéronef	Avion Jodel D140 immatriculé F-BNIF
Date et heure	12 mars 2014 à 16 h 22 ⁽¹⁾
Exploitant	Club
Lieu	Altiport de l'Alpe d'Huez (38)
Nature du vol	Aviation générale
Personnes à bord	Pilote et trois passagers
Conséquences et dommages	Avion fortement endommagé

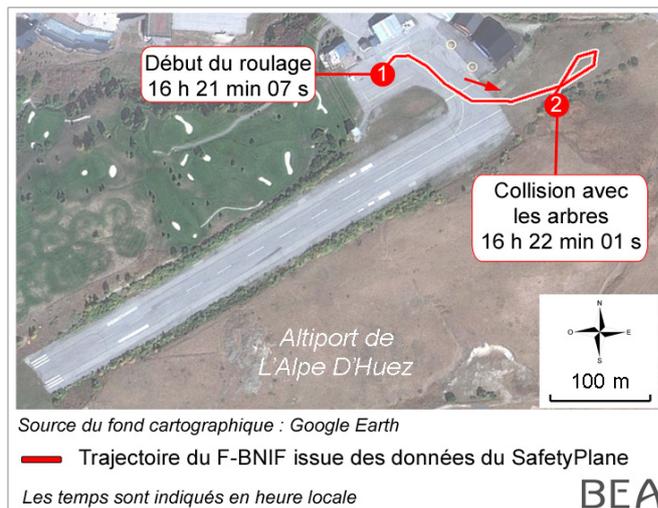
Le pilote accompagné de trois passagers prévoit de décoller de la piste 24 de l'altiport de l'Alpe d'Huez pour un vol à destination de Grenoble-le-Versoud (38). La piste est couverte de neige. Le pilote indique que, compte tenu de la masse de l'avion et des conditions de vent qu'il estime à 080° pour une dizaine de nœuds, il souhaite augmenter ses marges de sécurité et disposer d'une distance de décollage plus longue. Il décide de remonter sur la partie dégagée en amont de la piste et se fait assister par un pilote situé à l'extérieur de l'avion, qui retient l'aile gauche pour aider au demi-tour sur la neige. Lors de la mise en puissance pour le décollage, l'avion part vers la gauche. Le pilote ne parvient pas à corriger la trajectoire et l'avion entre en collision avec des arbres.

Lors du demi-tour avant le décollage, la roulette arrière s'est très probablement déverrouillée et est restée orientée vers la gauche. Lors de la mise en puissance au décollage l'avion a subi l'effet du vent traversier. La roulette arrière et le ski déjà orientés à gauche ont favorisé la déviation de l'avion vers la gauche. La présence d'un vent fort a rendu délicat le maintien de l'avion dans l'axe.

L'accident est dû à la décision du pilote de décoller dans des conditions de fort vent arrière et traversier avec une neige fondante.
