## Sortie longitudinale de piste lors du décollage en vol de remorquage, collision avec des arbres, incendie

<b>Aéronef</b>	Avion Robin DR400-180R immatriculé F-GEIJ
<b>Date et heure</b>	20 avril 2014 vers 15 h 45 <sup>(1)</sup>
<b>Exploitant</b>	Club
<b>Lieu</b>	Aérodrome de Mantes-Chérence (95)
<b>Nature du vol</b>	Travail aérien non commercial, remorquage
<b>Personne à bord</b>	Commandant de bord
<b>Conséquences et dommages</b>	Pilote légèrement blessé, avion détruit

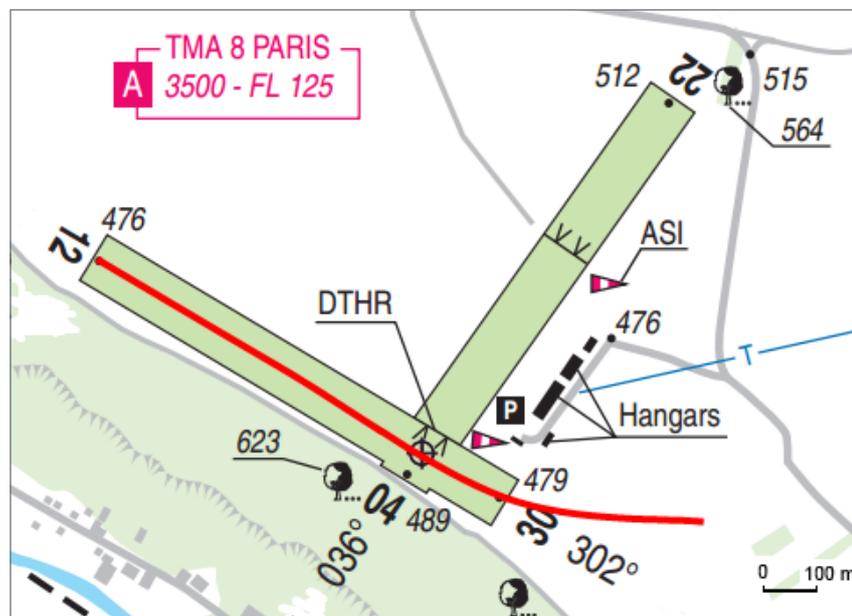
Le pilote décolle en piste 12<sup>(2)</sup> pour son quatrième remorquage de la journée, avec un planeur Schempp-Hirth Duo Discus et deux personnes à bord. Le pilote du planeur indique qu'il décolle vers 80 km/h, et qu'il trouve anormal que l'avion n'ait pas encore décollé au niveau de l'intersection avec la piste 04/22<sup>(3)</sup> (voir schéma ci-dessous). Le pilote largue le câble de remorquage et atterrit. Le pilote du remorqueur poursuit son roulement au décollage. L'avion sort longitudinalement de piste, arrache une clôture et poursuit sa course dans un champ de blé. Il décolle et rebondit à plusieurs reprises avant d'entrer en collision avec des arbres situés à 337 m de l'extrémité de la piste. Le pilote parvient à sortir de l'avion qui prend feu.

Trajectoire estimée de l'avion
