Rebond lors de l'atterrissage, sortie latérale de piste sur une altisurface enneigée, collision avec des obstacles, en instruction

Aéronef	Avion Jodel D140 immatriculé F-PNIV
Date et heure	17 mars 2014 vers 12 h 00 ⁽¹⁾
Exploitant	Club
Lieu	Val Thorens (73), altitude 2 450 m
Nature du vol	Aviation générale, instruction
Personnes à bord	Elève et instructeur
Conséquences et dommages	Avion légèrement endommagé

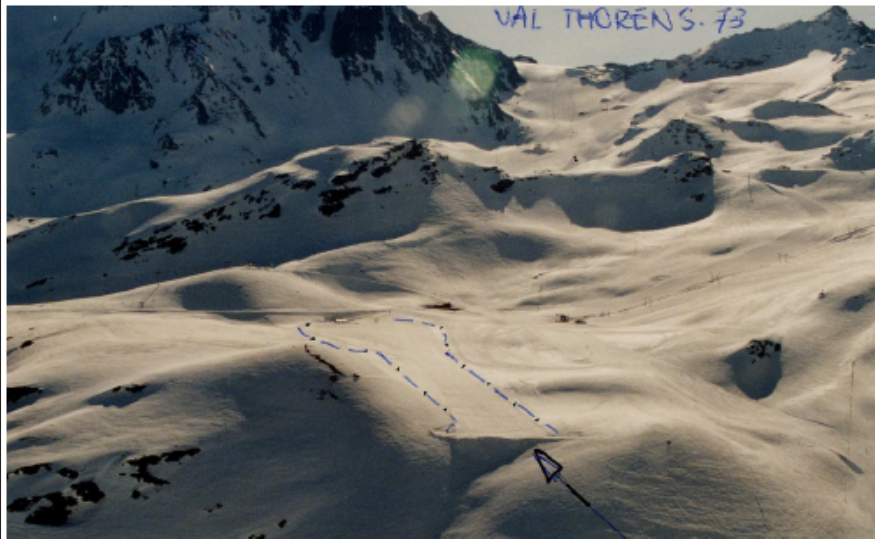
Fiche de l'altisurface de Val Thorens⁽²⁾

La fiche de l'altisurface de Val Thorens (voir ci-après) mentionne une piste neige de 400 m x 20 m avec un profil régulier de 8 % et une pente plus forte au seuil du QFU 10. La partie droite de l'altisurface présente un dévers vers la droite dans le sens de l'atterrissage.

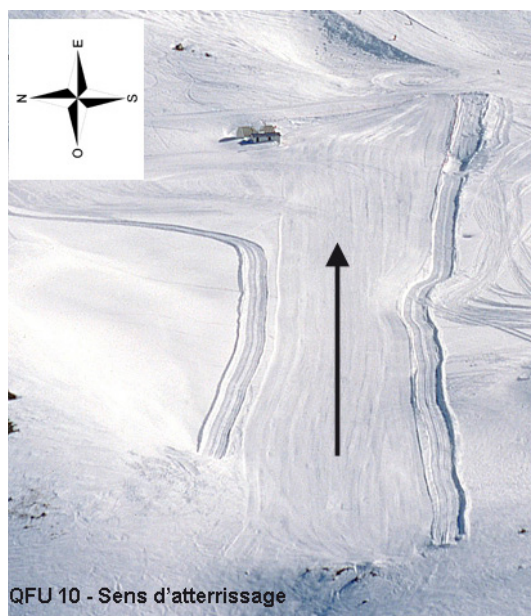
Vue générale de l'altisurface⁽³⁾ (source : @ libre de droits)

L'altisurface est délimitée par des piquets métalliques ancrés dans des plots en béton. Leur alignement de part et d'autre de la piste n'est pas rectiligne. Un resserrement des piquets essentiellement sur le côté droit est présent vers le milieu de piste.

La vaste zone damée a pu donner l'illusion d'une piste très large bien supérieure aux vingt mètres mentionnés sur la fiche de l'altisurface.

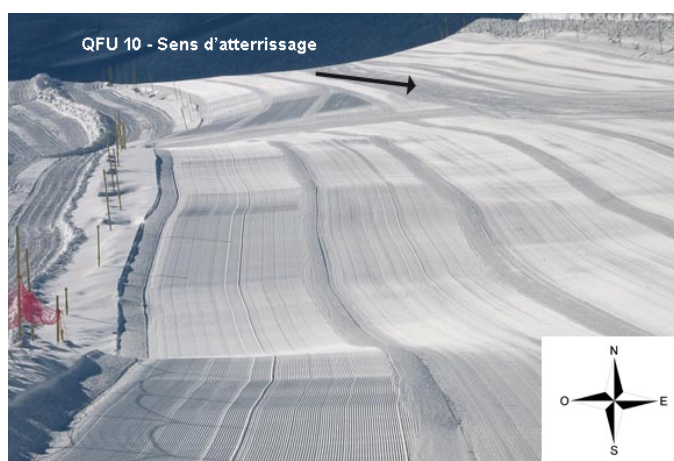
Vue en direction du seuil 10⁽³⁾ (source : @ libre de droits)
