Diminution du régime du rotor principal lors d'un décollage en montagne, atterrissage dur

Aéronef	Hélicoptère Robinson R22 immatriculé F-OLJB
Date et heure	7 février 2014 vers 18 h 00 ⁽¹⁾
Exploitant	Privé
Lieu	Marla (974), altitude 5 300 ft
Nature du vol	Aviation générale
Personnes à bord	Pilote, une passagère
Conséquences et dommages	Hélicoptère fortement endommagé

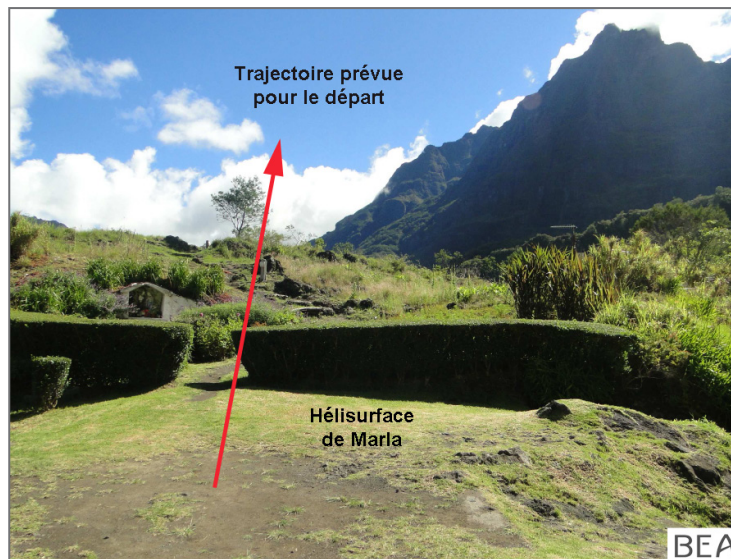
Le pilote, seul à bord, atterrit sur l'hélicoptère de Marla. Il explique qu'après l'embarquement d'une passagère, rotor tournant, il décolle face à la pente au cap 045° (photos n° 1 et n° 2). Les paramètres du moteur sont proches des limites maximales.

Photo n° 1 : vue de l'hélicoptère de Marla face à l'axe de décollage au cap 045

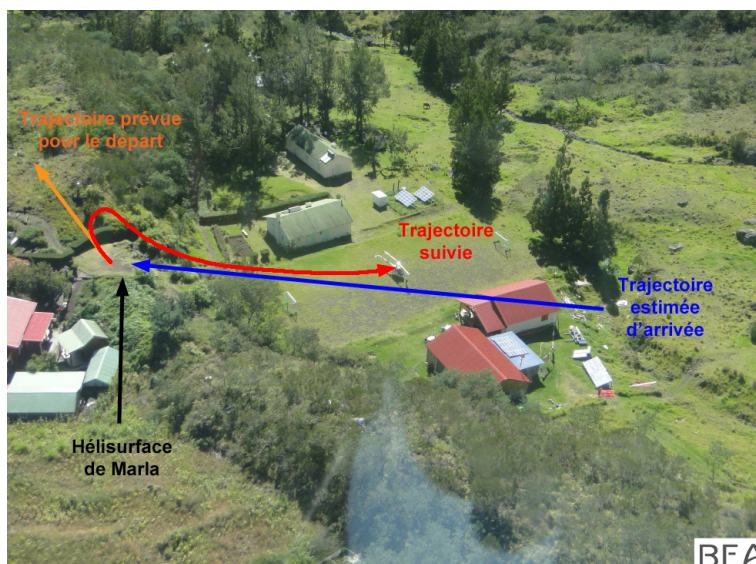
Lors du « *décollage oblique* »⁽²⁾, alors qu'il passe au-dessus d'une haie à une hauteur de 1,60 m, le pilote ressent une diminution de la vitesse de rotation du rotor principal et entend l'alarme sonore « *LOW RPM* ». Il vire alors à droite (trajectoire rouge sur la photo n° 2) pour rejoindre en urgence un terrain de football situé à une dizaine de mètres au sud et en contrebas. L'hélicoptère touche durement sur le sol, rebondit, puis s'immobilise quelques mètres plus loin.

Photo n° 2 : vue aérienne du hameau de Marla

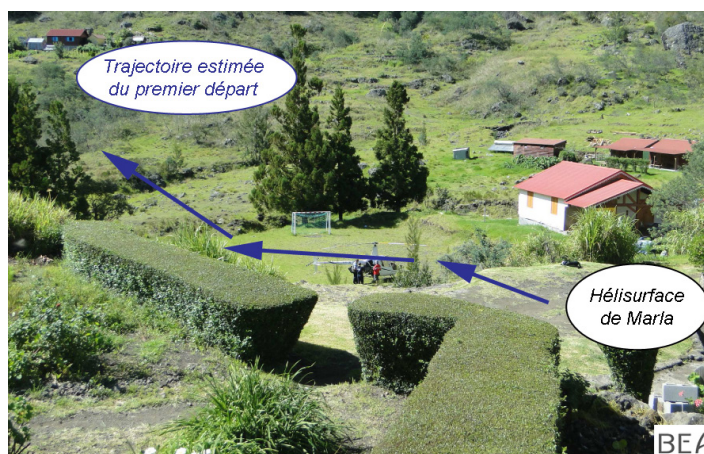
L'hélicoptère de Marla située sur un flanc de colline, de forme triangulaire, est exigüe. Elle surplombe un terrain de football vers le sud (photo n° 3). L'un des côtés est bordé par une haie végétale de 1,40 m de haut.

Photo n° 3 : au premier plan derrière la haie, l'hélicoptère de Marla, au deuxième plan en contrebas, le terrain de football

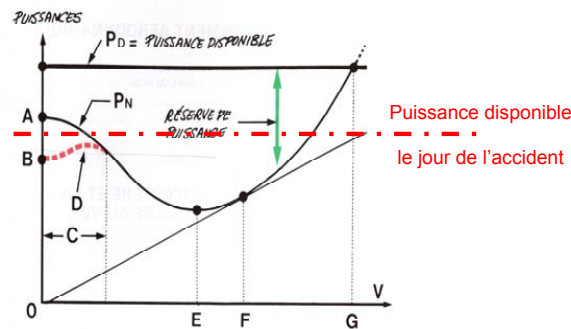
Lorsque la vitesse augmente, la puissance que doit absorber le rotor pour créer la portance diminue alors que celle nécessaire pour vaincre la traînée augmente. Il existe donc une vitesse pour laquelle la puissance nécessaire au vol est minimale (voir page 4, point E sur le schéma). Cette vitesse est comprise entre 40 et 50 kt pour le R22.

- A - puissance nécessaire en stationnaire hors effet de sol (HES)
- B - puissance nécessaire en stationnaire dans l'effet de sol (DES)
- C - zone de transition
- D - puissance nécessaire pour contrer l'enfoncement lors de la prise de vitesse
- E - vitesse de puissance minimale
- F - vitesse de finesse maximale
- G - vitesse maximale

Lorsque la puissance disponible permet le vol stationnaire DES mais ne le permet pas en conditions HES, l'hélicoptère a besoin de l'effet de sol pendant la transition pour décoller (plage C du schéma ci-dessus). Tout passage rapide ou brutal des conditions DES à HES durant cette phase conduira à un enfoncement irrémédiable de l'hélicoptère, sans possibilité de rattrapage par le pilote puisqu'il ne dispose plus de marge de puissance, appelée également réserve de puissance.

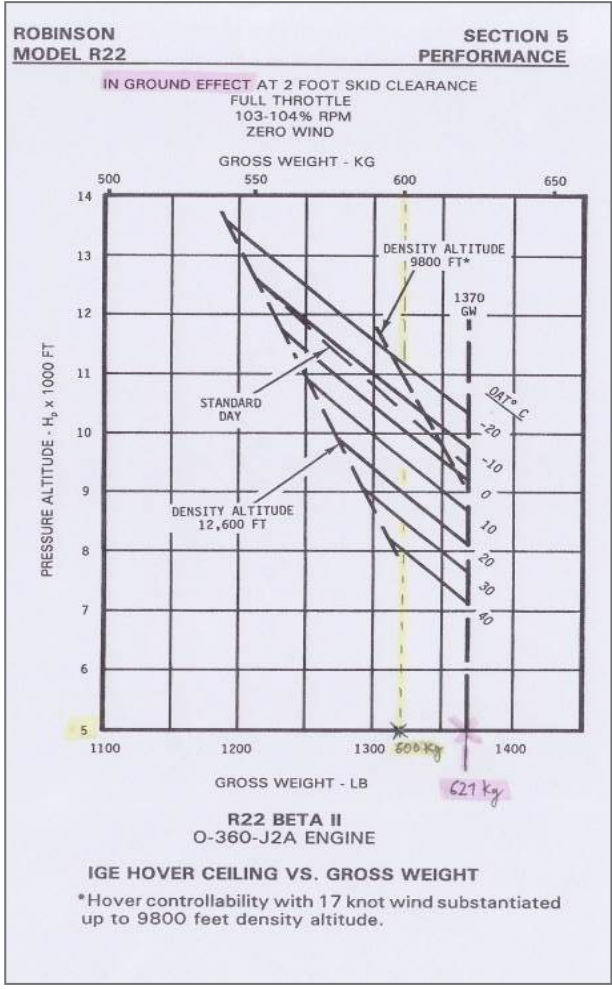
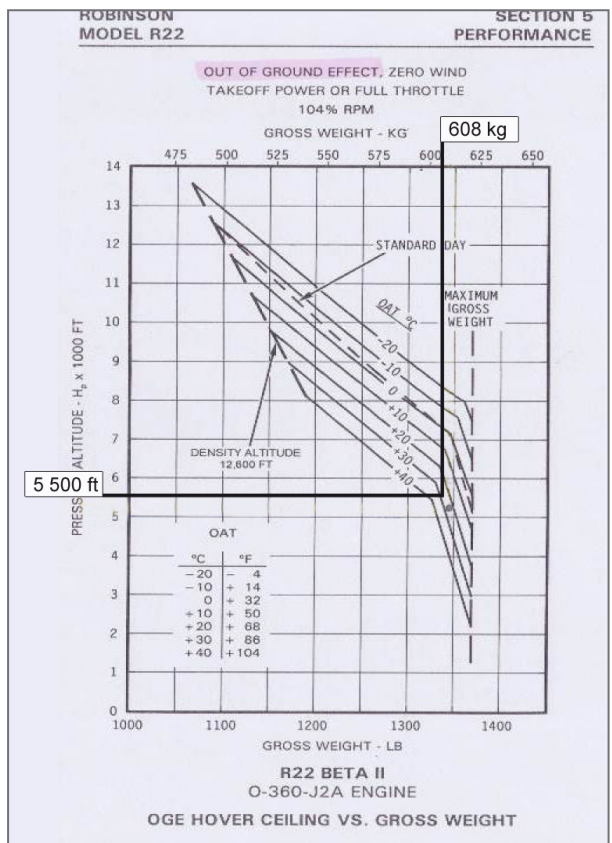
Courbes de performance

Au moment de l'accident, la masse estimée de l'hélicoptère par le pilote était de 600 kg. Les courbes de performance (page 5, § 2.4 Contexte du vol) du R22 en stationnaire DES sans vent indiquent que la masse maximale sur l'hélicoptère de Marla dans les conditions du jour était de 621 kg. La masse maximale pour un vol en stationnaire HES sans vent était d'environ 608 kg. L'enquête n'a pas pu déterminer si le pilote avait calculé la masse et les limites de performance avant les deux décollages.
