**Rupture du câble lors de la treuillée, atterrissage forcé,  
collision avec le sol, en baptême de l'air**

<b>Aéronef</b>	Planeur Centrair 201 Marianne immatriculé F-CGMH
<b>Date et heure</b>	7 juin 2014 vers 18 h 00 <sup>(1)</sup>
<b>Exploitant</b>	Club
<b>Lieu</b>	Aérodrome de Troyes-Barbère (10)
<b>Nature du vol</b>	Aviation générale, baptême de l'air
<b>Personnes à bord</b>	Pilote et passager
<b>Conséquences et dommages</b>	Pilote et passager blessés, planeur détruit

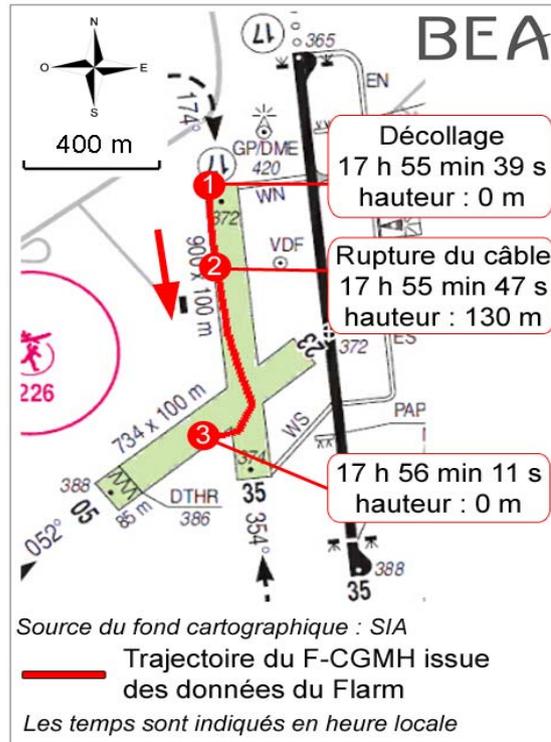
Le pilote décolle au treuil sur la piste 17 non revêtue de l'aérodrome de Troyes-Barbère (voir page 2) avec un passager pour un baptême de l'air. Ce jour-là, le vent (environ 6 kt du secteur sud) est tel que la hauteur des planeurs en sortie de treuillée est comprise entre 360 m et 400 m.

Le pilote explique qu'après avoir stabilisé le planeur en vitesse, il s'est rendu compte qu'en atterrissant dans l'axe sur la piste 17, il risquait de sortir de piste et d'endommager le planeur dans les herbes hautes ou le grillage situé à 120 m de l'extrémité de piste. Il a donc opté pour un atterrissage en piste 23 qui lui laissait une plus grande distance pour atterrir.

Les données du FLARM indiquent que le câble a cassé alors que le planeur était à 250 m du seuil environ, laissant donc 650 m de piste disponible. Le vent était de face, et sa vitesse n'étant que de 6 kt, il n'était pas possible d'atterrir en piste 17. La piste 23 offre plus de 200 m supplémentaires.

Les données enregistrées par le FLARM semblent indiquer que le pilote a débuté son virage pour la piste 23 à la fin de l'intersection des pistes à une hauteur de 30 m environ.
