Diminution de la puissance du moteur en montée initiale, atterrissage forcé, en instruction

| Aéronef | Avion Tecnam P2008 immatriculé F-HDMV numéro de série 1009 |
| Date et heure | 4 juillet 2014 à 18 h 22 ⁽¹⁾ |
| Lieu | Aérodrome de Lognes Emerainville (77) |

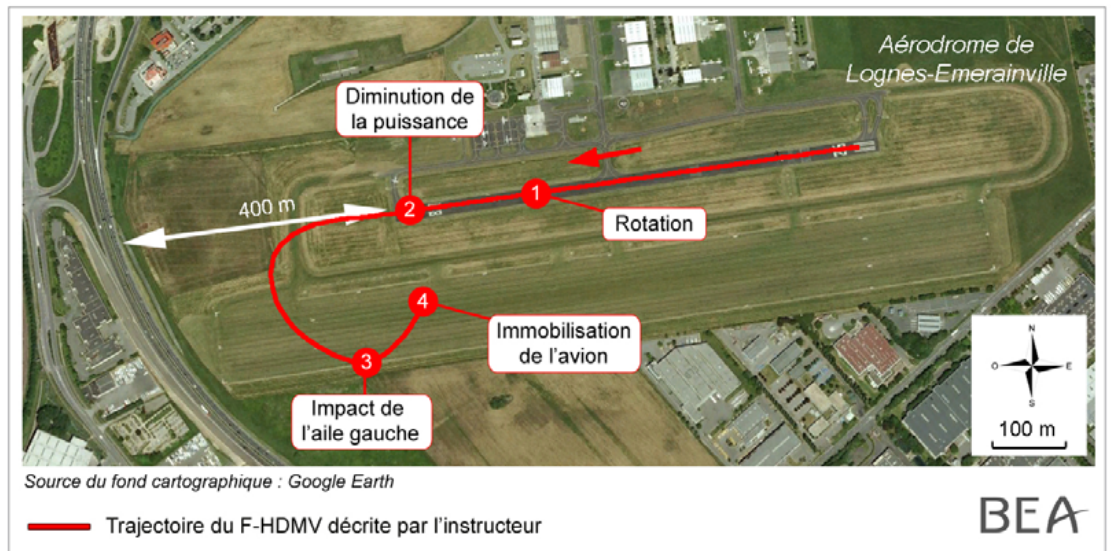
L'élève et l'instructeur décollent de la piste 26⁽²⁾ pour un vol local d'instruction. L'instructeur explique qu'en montée initiale, à une hauteur d'environ 50 ft, il constate une diminution de la puissance du moteur. Il prend les commandes et vérifie que la manette de puissance est sur la position « *plein gaz* ». Il précise que l'indicateur du régime hélice affiche environ 900 tr/min⁽³⁾. La route face à lui étant occupée par de nombreux véhicules, il décide de ne pas atterrir dans l'axe. Il vire à gauche pour atterrir dans une zone dégagée d'obstacle. Lors de la manœuvre l'aile gauche touche le sol et l'instructeur immobilise l'avion sur la piste non revêtue. Peu après l'atterrissage, le moteur s'arrête.

Trajectoire décrite par l'instructeur

Lorsque la panne est survenue, l'instructeur a réduit l'assiette puis, réalisant qu'il ne pourrait pas atterrir dans l'axe, il a décidé de changer de stratégie. Il a alors viré à gauche pour se diriger vers une zone dégagée d'obstacles et pour se mettre face au vent afin de réduire la distance d'atterrissage.

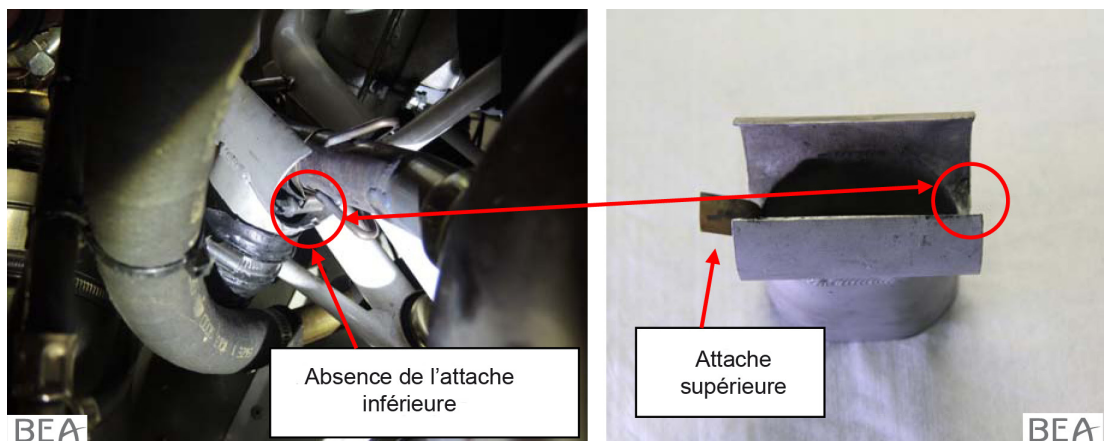
L'examen du moteur Rotax 912 S2 a révélé la présence de débris métalliques dans la chambre du cylindre n° 1. Ces débris empêchaient notamment la fermeture complète de la soupape d'échappement de ce cylindre et ont endommagé les deux bougies. Des débris ont également été retrouvés dans le cylindre n° 3. Des marques d'impacts ont été observées dans la veine d'air du carburateur alimentant les cylindres n° 1 et 3.

L'examen a également révélé l'absence de la patte d'attache inférieure du collecteur d'air chaud du réchauffage carburateur. Un morceau de cette attache a été retrouvé à proximité du collecteur.

Collecteur d'air chaud du réchauffage carburateur

La composition chimique des débris retrouvés dans le cylindre n° 1 est similaire à celle du morceau de l'attache retrouvé à proximité du collecteur et à celle de l'attache supérieure de ce collecteur. Ces attaches ont une épaisseur de 0,8 mm.

Il n'y a pas de dispositif empêchant ou limitant les risques d'ingestion de corps étrangers au niveau du collecteur d'air chaud du réchauffage carburateur.

Des attaches non conformes ont été installées sur le collecteur d'air du réchauffage du carburateur lors de la production de l'avion. Ces attaches étaient de dimensions inférieures aux spécifications techniques. L'attache inférieure du collecteur s'est rompue. Les débris ont été probablement ingérés par le moteur lors des essais du réchauffage carburateur. Ils ont traversé la veine d'air du carburateur puis sont entrés dans les cylindres n^{os} 1 et 3 provoquant la diminution de la puissance lors de la montée initiale.

A la suite de l'accident, Tecnam a publié le Bulletin de Service (SB) n° 163-CS-P2008. Ce SB demande l'inspection des collecteurs et le remplacement de ces derniers si les attaches ne sont pas conformes en dimensions. Ce SB a été appliqué sur tous les P2008 en service. Six P2008 ont été équipés de ces attaches non-conformes. Leurs numéros de série étaient compris entre 1002 et 1009.

Ces attaches non-conformes ont été installées par le constructeur sur cinq autres collecteurs de P2008. Elles ont été produites à des fins expérimentales et n'étaient pas destinées à une production en série. Tecnam a mis en place des actions correctives afin d'éviter la survenue d'un événement similaire.
