Rebonds lors de l'atterrissement, sortie latérale de piste, collision avec un planeur à l'arrêt

Aéronef	Planeur Centrair C 101A Pégase, immatriculé F-CGNZ
Date et heure	4 mai 2014 à 17 h 45 ⁽¹⁾
Exploitant	Club
Lieu	Aérodrome de Saint-Girons Antichan (09), piste 34 revêtue (1 100 m x 30 m)
Nature du vol	Vol local
Personne à bord	Pilote
Conséquences et dommages	Aile gauche endommagée, fuselage plié

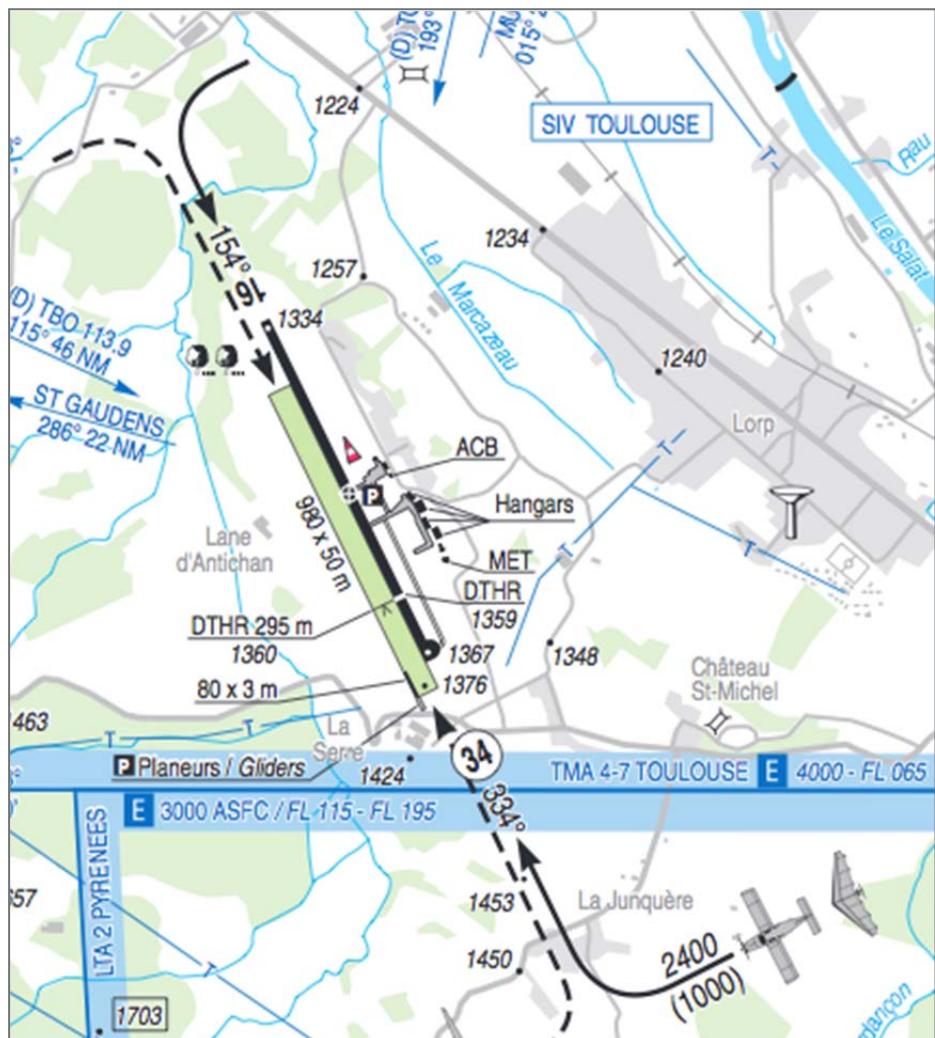
Carte de l'aérodrome de Saint-Girons

La carte d'aérodrome de Saint-Girons ci-après, précise que l'utilisation simultanée des deux pistes est interdite.
