**Perte de contrôle lors du roulement à l'atterrissage, sortie de piste,
cheval de bois, passage en pylône**

Aéronef	Avion Piper PA 19 immatriculé F-BOOV
Date et heure	5 juillet 2014 vers 18 h 00 ⁽¹⁾
Exploitant	Club
Lieu	Aérodrome de Pérourges Meximieux (01)
Nature du vol	Aviation générale
Personne à bord	Pilote
Conséquences et dommages	Avion fortement endommagé

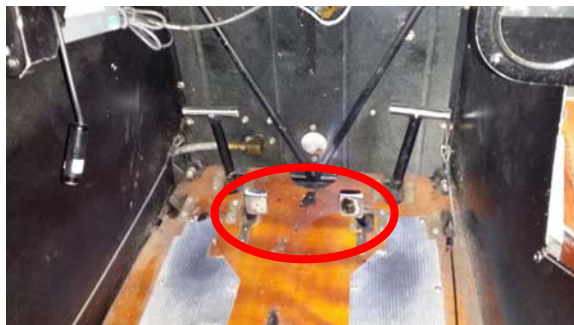
Le PA 19 est un avion à train classique, biplace en tandem. Le freinage est obtenu par une action aux pieds sur deux pédales indépendantes distinctes des palonniers.
