**Arrêt du moteur en croisière, utilisation du parachute de secours,
de nuit**

Aéronef	Avion Cirrus SR22 immatriculé F-HAPH
Date et heure	6 janvier 2014 vers 07h45 ⁽¹⁾
Exploitant	Privé
Lieu	Le Pin (79)
Nature du vol	Voyage
Personnes à bord	Pilote et un passager
Conséquences et dommages	Avion très endommagé

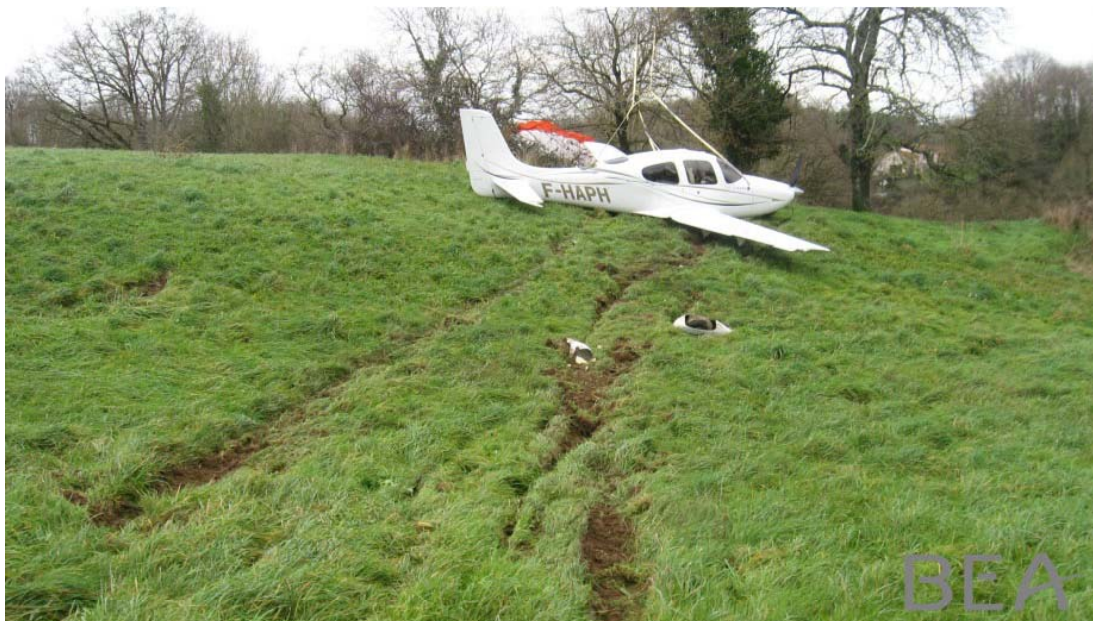
L'avion a atterri dans un champ entouré de haies et traversé en son milieu par une ligne électrique de moyenne tension. En amont de l'épave, des traces du train d'atterrissage sont observées sur une quinzaine de mètres.

Traces au sol et épave du F-HAPH

Le train d'atterrissage avant et le train principal sont rompus. Le train gauche est plié sous l'avion. Une des trois pales de l'hélice est tordue vers l'arrière. La trappe d'ouverture du dispositif de secours est ouverte.

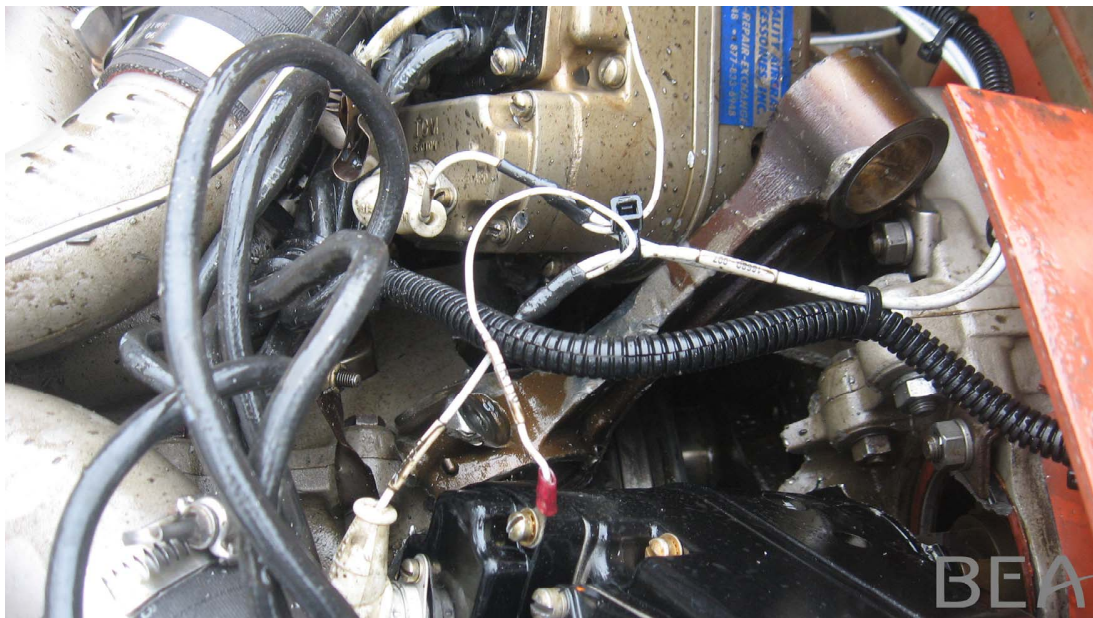
Un trou de forme triangulaire dans le carter supérieur du moteur a été provoqué par la rupture de la tête d'une bielle⁽²⁾. Cette dernière émerge du trou sur presque toute sa longueur. Le piston n'est plus en place.

Bielle traversant le carter supérieur du moteur

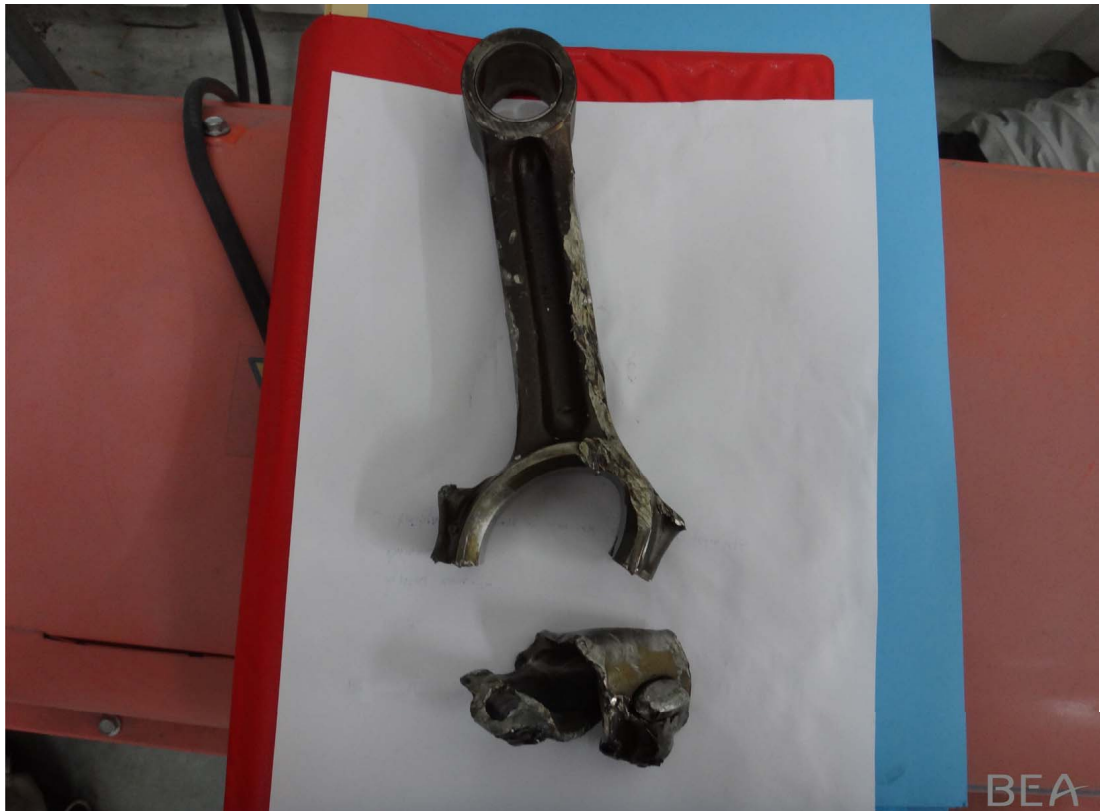
- que le chapeau de tête de la bielle du cylindre n° 02 est dissocié de l'autre partie de la tête ;

Tête de bielle rompue

- la présence au fond du carter de plusieurs morceaux de métal identifiés comme étant des fixations du chapeau sur la tête de bielle ;

- l'écrasement du piston correspondant à la bielle rompue.

L'arrêt du moteur est consécutif à la rupture de la tête de bielle du cylindre n° 2 au niveau de son attache sur le vilebrequin. Sans réponse du constructeur, la cause de la rupture de la tête de bielle du moteur n'a pas pu être établie.
