Désolidarisation de la roue du train principal droit lors du roulement au décollage, cheval de bois en instruction

Aéronef	Avion Jodel D140 immatriculé F-BOPT
Date et heure	4 juin 2014 à 10 h 20 ⁽¹⁾
Exploitant	Club
Lieu	Aérodrome de Sollières-Sardières (73), piste 02 non-revêtue
Nature du vol	Aviation générale
Personnes à bord	Instructeur et deux pilotes
Conséquences et dommages	Avion fortement endommagé

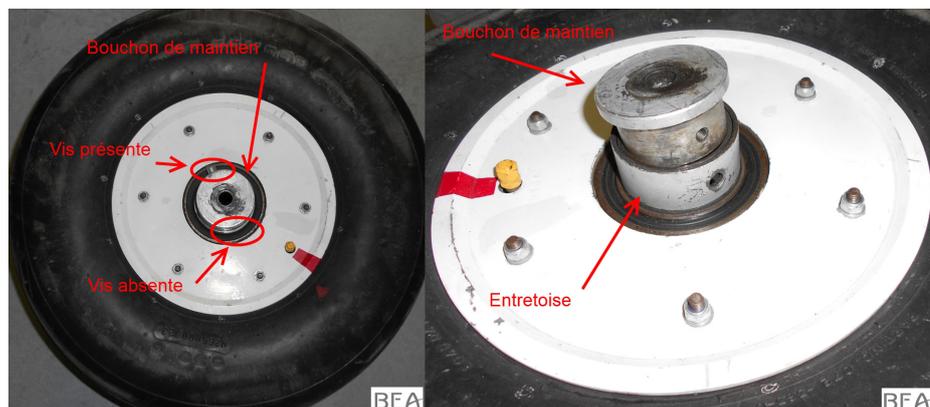
Roue gauche

- que le bouchon de maintien de la roue droite en extrémité d'axe était manquant. Il n'a pas été retrouvé.
- qu'une des deux vis de maintien du bouchon était manquante sur le train principal gauche. L'autre était en place mais était dévissée (voir photos ci-après).
- la jambe de train et la roue du côté droit ne présentaient aucun dommage antérieur à l'accident.

L'absence de contrôle à l'issue d'une opération de démontage de skis et l'absence de procédure de maintenance prévoyant la vérification du serrage des vis des bouchons de maintien de roue, et la carte de travail associée, ont conduit à la désolidarisation de la roue du train principal droit lors du roulement au décollage.

A la suite de l'accident une carte de travail a été créée par l'atelier de maintenance. Elle décrit les opérations de montage et de démontage des skis, ainsi que les opérations de vérification et de contrôle incluant la fixation correcte du bouchon de maintien, la présence et le serrage des deux vis.
