Décrochage lors de la montée initiale à forte pente, collision avec le sol, incendie

Aéronef	Avion MCR01 Mini Cruiser immatriculé F-PBRK
Date et heure	9 mai 2014 vers 19 h 00 ⁽¹⁾
Exploitant	Privé
Lieu	Savasse (26)
Nature du vol	Aviation générale
Personnes à bord	Deux pilotes
Conséquences et dommages	Pilotes décédés, avion détruit

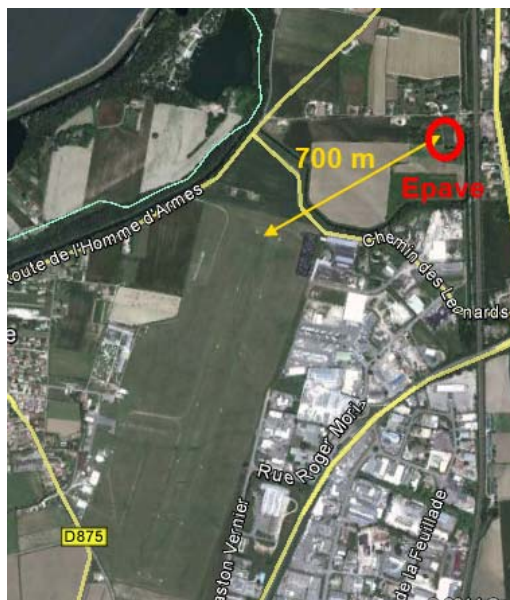
Le site de l'accident se situe à 700 mètres au nord-est de l'extrémité de la piste 02. L'avion est entré en collision avec le sol avec une forte assiette à piquer et une énergie importante.

Position de l'épave (Source : Google Earth)
