Collision avec des arbres puis le relief lors d'un vol en montagne, incendie

Aéronef	Avion Reims Aviation F172N immatriculé F-GJSQ
Date et heure	9 juin 2014 vers 10 h 45 ⁽¹⁾
Exploitant	Club
Lieu	Saint-Paul sur Ubaye (04), altitude 2 170 m
Nature du vol	Aviation générale
Personnes à bord	Pilote et deux passagers
Conséquences et dommages	Un passager décédé, pilote et un passager blessés, avion détruit

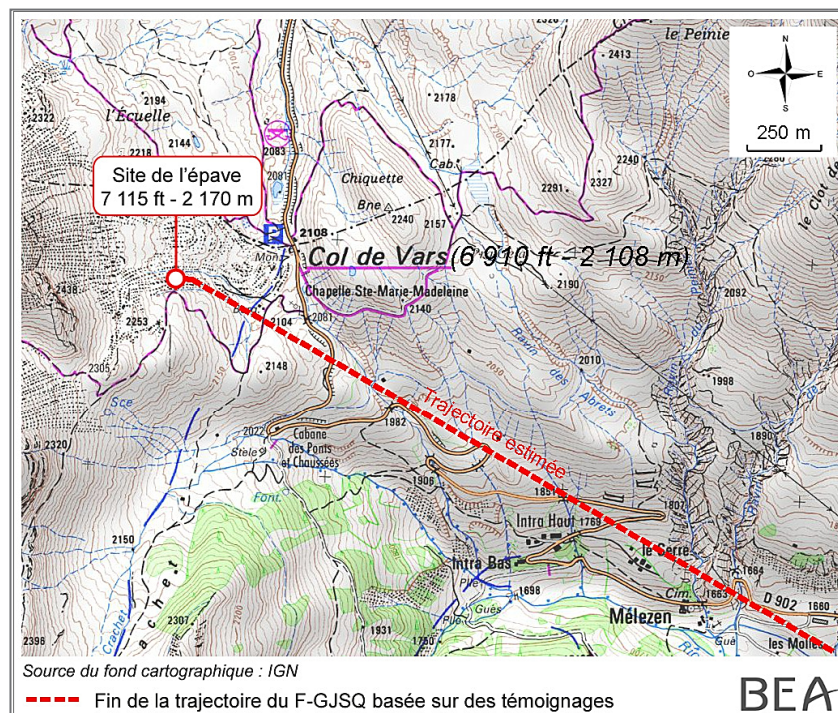
L'avion entre en collision avec des arbres puis le relief à l'ouest du col, passe en pylône et prend feu.

L'épave a été retrouvée dans une zone rocailleuse située à environ 450 mètres à l'ouest et 60 mètres au-dessus du col de Vars. Plusieurs arbres étaient étêtés à proximité du site sur une cinquantaine de mètres. La trajectoire estimée de l'avion avant l'impact est orientée ouest nord /ouest.

L'épave, regroupée et relativement peu endommagée, montre que l'avion est entré en collision avec le relief avec une faible énergie. Il n'a pas été possible de déterminer la puissance délivrée par le moteur lors de la collision. Les volets étaient en position « *plein sortis* » et symétriques.
