Collision avec une haie lors de l'atterrissage en campagne par conditions météorologiques défavorables, en instruction

Aéronef	Planeur Schleicher ASK-21, immatriculé F-CITT
Date et heure	19 juillet 2014 à 15 h 35 ⁽¹⁾
Exploitant	Club
Lieu	Le Pêchereau (36)
Nature du vol	Aviation générale
Personnes à bord	Pilote, une élève
Conséquences et dommages	Planeur fortement endommagé

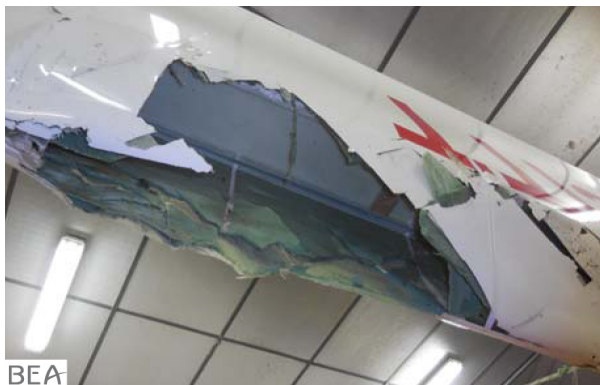
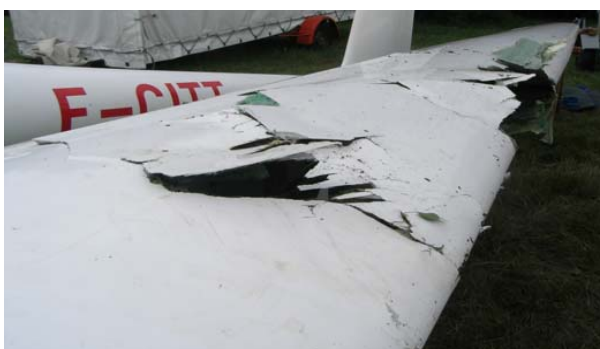
L'observation du planeur montre des dommages importants sur l'aile gauche.

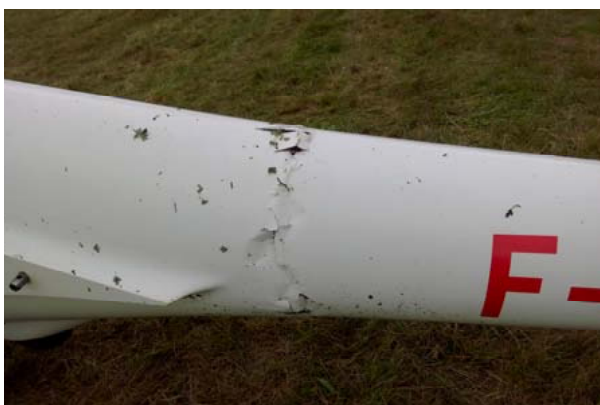
La poutre de queue est pliée sur toute la circonférence, en amont des marques d'immatriculation, en surcharge, sous des efforts en flexion et compression.
