**Collision avec des arbres puis le relief, lors d'une compétition**

<b>Aéronef</b>	Planeur Schleicher ASK13 immatriculé F-CDYZ
<b>Date et heure</b>	27 août 2014 à 18 h 20 <sup>(1)</sup>
<b>Exploitant</b>	Club
<b>Lieu</b>	Saint-André-d'Embrun (05), altitude 1 755 m
<b>Nature du vol</b>	Aviation générale
<b>Personnes à bord</b>	Deux pilotes
<b>Conséquences et dommages</b>	Pilotes décédés, planeur détruit

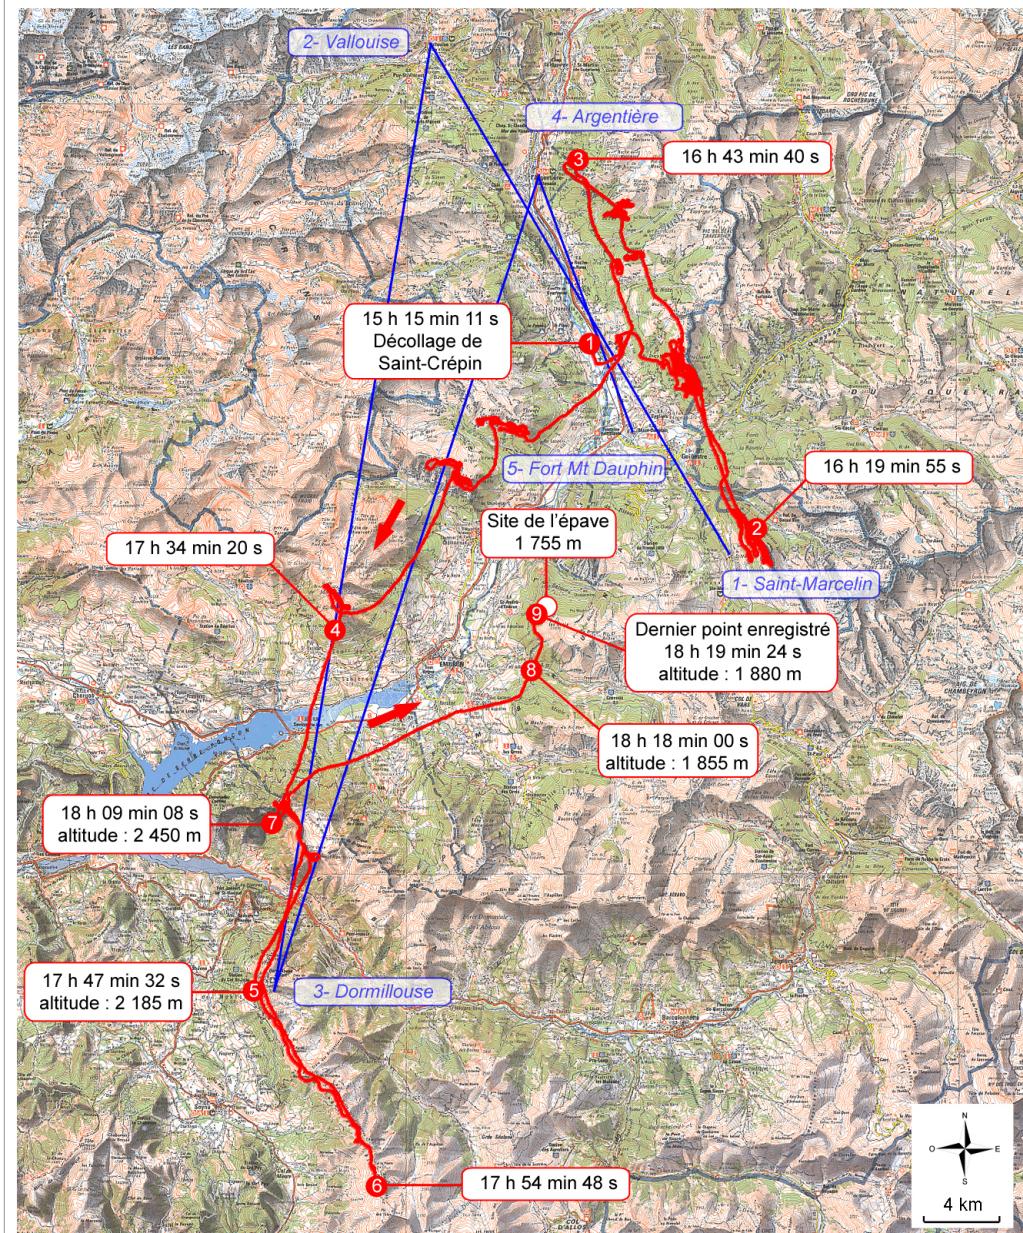
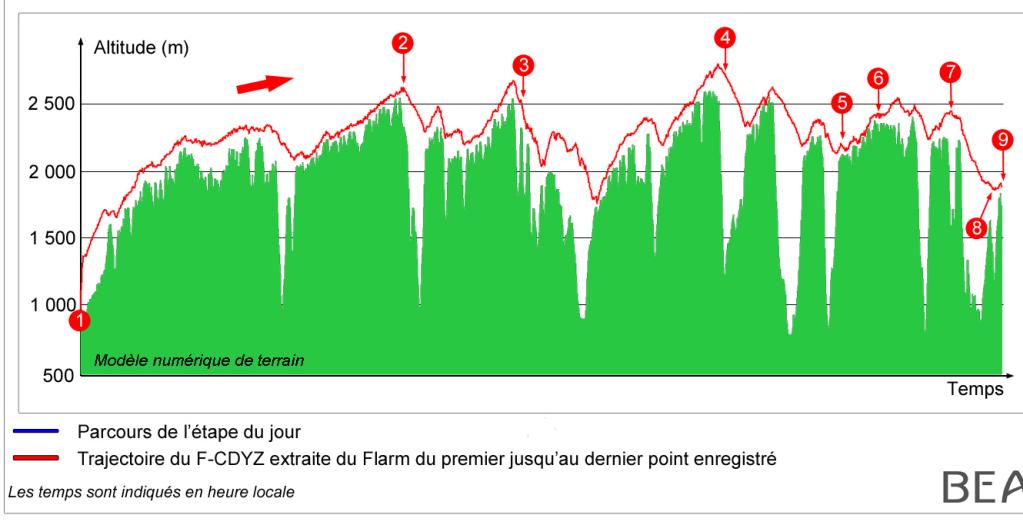
Les pilotes décollent de l'aérodrome vers 15 h 15 (point① de la trajectoire ci-après) et exploitent des ascendances à l'est de l'aérodrome. Ils se dirigent vers la ligne de départ qu'ils franchissent vers 16 h 20 (point② de la trajectoire). Le planeur est alors à une altitude d'environ 2 600 mètres.

Les pilotes se dirigent vers Vallouise, valident le premier point de passage (point③ de la trajectoire) puis longent le côté nord de la vallée de la Durance en direction du sommet de la montagne de la Dormillouse, en exploitant régulièrement des ascendances.

Après avoir validé ce deuxième point de passage (point⑤ de la trajectoire), ils effectuent du vol de pente sur la chaîne de la Blanche jusqu'à une altitude de 2 550 mètres environ. Ils se dirigent ensuite vers le troisième point de passage, en exploitant de nouvelles ascendances à la montagne du Morgon (point⑦ de la trajectoire) jusqu'à atteindre une altitude de 2 450 mètres environ, puis en longeant le côté sud de la vallée de la Durance. Lors de cette phase de transition<sup>(3)</sup>, le planeur perd environ 600 mètres d'altitude en neuf minutes, avec un taux de descente moyen de 1,25 m/s.

En arrivant à proximité d'un relief (point⑧ de la trajectoire), le planeur regagne environ 50 mètres d'altitude en une minute. Après un virage à droite, il perd 30 mètres d'altitude en dix secondes. Vers 18 h 20, il entre en collision avec des arbres puis le relief.

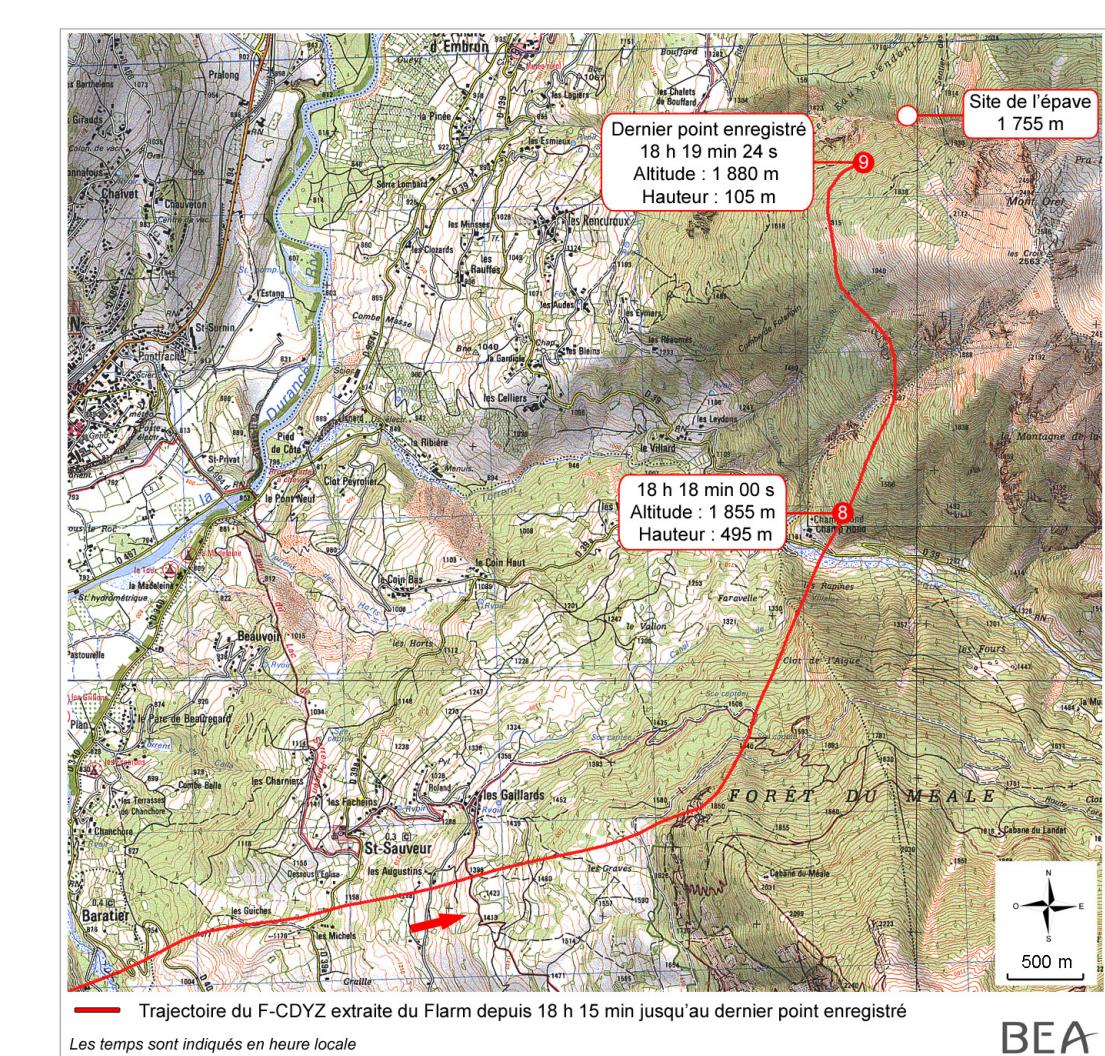
Le site de l'accident se trouve sur la façade nord de l'extrémité ouest d'un massif montagneux orienté est/ouest, avec un dénivelé descendant vers l'ouest d'environ 45°. Les observations indiquent que le planeur avait une trajectoire vers l'ouest avant la collision avec le relief. Elles ont permis d'établir que le planeur a, dans un premier temps, heurté la végétation avec l'aile gauche, puis est entré en collision avec le sol avec une attitude à piquer.

Après avoir franchi une crête, le planeur a brusquement perdu 30 mètres d'altitude avec un changement de trajectoire à droite en direction du relief. L'épave a été retrouvée avec une orientation opposée à la trajectoire qu'avait le planeur lors des dix dernières secondes d'enregistrement du flarm.
