Collision avec un arbre puis le relief lors d'un vol de pente

Aéronef	Planeur Rolladen Schneider LS4 immatriculé F-CFZL
Date et heure	18 mai 2014 à 15 h 25 ⁽¹⁾
Exploitant	Club
Lieu	Montagne de la Séranne (34)
Nature du vol	Aviation générale
Personne à bord	Pilote
Conséquences et dommages	Planeur détruit

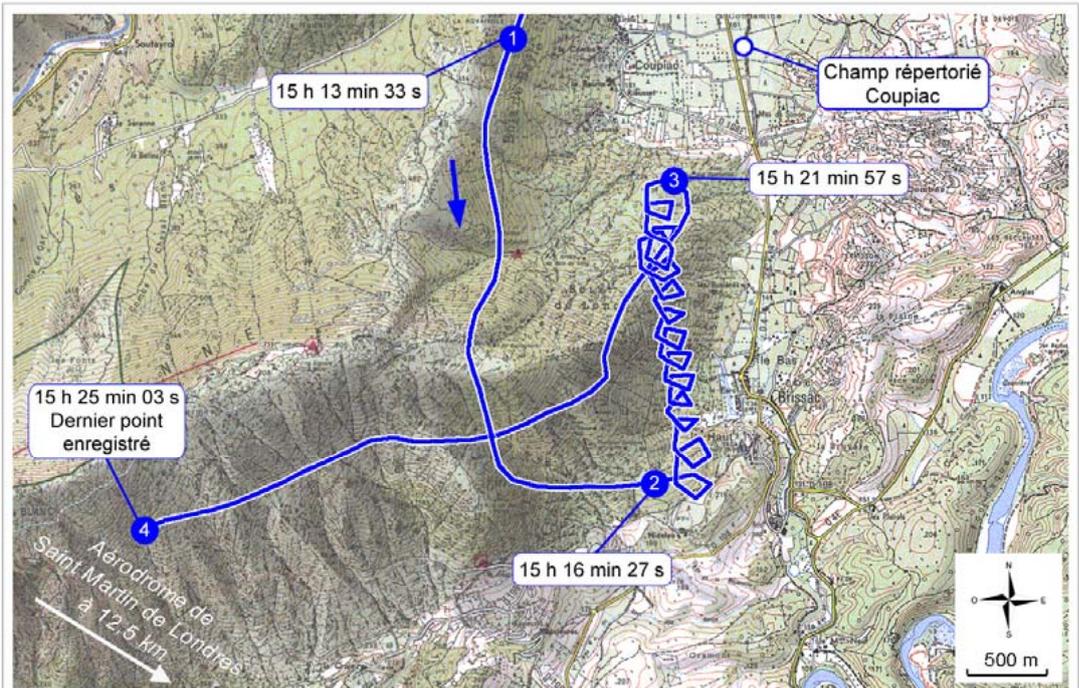
Trajectoire du F-CFZL

Vers 15 h 00, le planeur est à une altitude d'environ 1 200 m et à une distance de 19 km de l'aérodrome. Le pilote constate qu'il perd rapidement de l'altitude et estime qu'il n'est plus en local de l'aérodrome. Au point 2 de la trajectoire (cf. illustration page 3), à une altitude d'environ 600 m, il exploite une ascendance thermique et parvient en cinq minutes à remonter à une altitude de 700 m. Il se trouve alors à une distance de 12 km de l'aérodrome (point 3 de la trajectoire) et à proximité du champ répertorié « Coupiac ». Il décide d'exploiter la face sud de la montagne de la Séranne pour tenter de monter à une altitude suffisante pour rejoindre Saint-Martin-de-Londres. Au cours de l'évolution en vol de pente, l'aile droite heurte un arbre. Le pilote perd le contrôle du planeur qui heurte le sol.

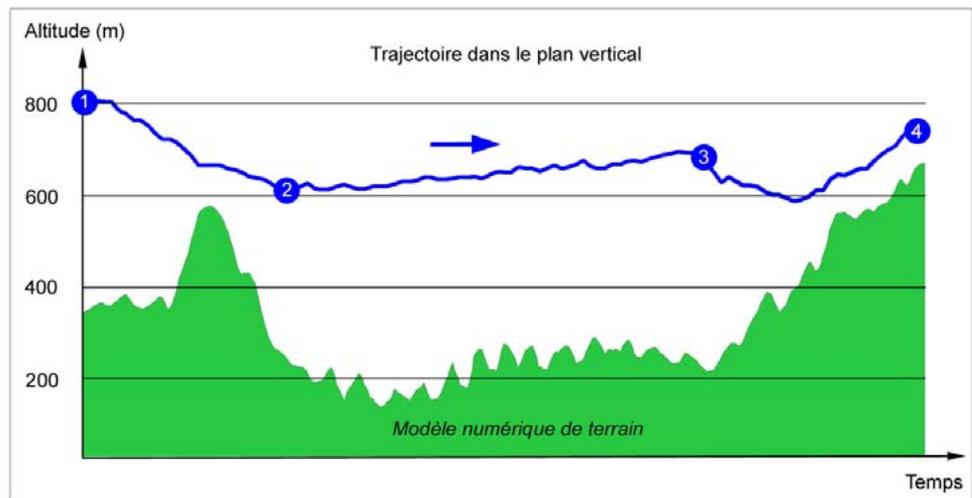
— Fin de la trajectoire du F-CFZL issue du calculateur Flarm

Il estime qu'il a évolué à proximité du relief afin de monter plus rapidement. Il indique également qu'il était plus habitué à évoluer en vol de pente sur le versant nord que sur le versant sud de cette montagne.

L'accident est dû à la décision du pilote de ne pas avoir envisagé un atterrissage de précaution alors qu'il avait connaissance d'un site propice à l'atterrissage en campagne et que les ascendances devenaient difficiles à exploiter. La décision de poursuivre le vol dans ces conditions a pu inciter le pilote à évoluer à une hauteur qui ne garantissait plus une marge de sécurité suffisante.
