Passage dans des nuages en descente, collision avec la végétation puis un bâtiment

Aéronef	Hélicoptère Airbus Helicopters EC130B4 immatriculé HB-ZJC
Date et heure	2 octobre 2014 à 09h30 ⁽¹⁾
Exploitant	Privé
Lieu	Bart (25)
Nature du vol	Aviation générale
Personnes à bord	Pilote et 6 passagers
Conséquences et dommages	Pilote et 4 passagers décédés, 2 passagers blessés, hélicoptère détruit

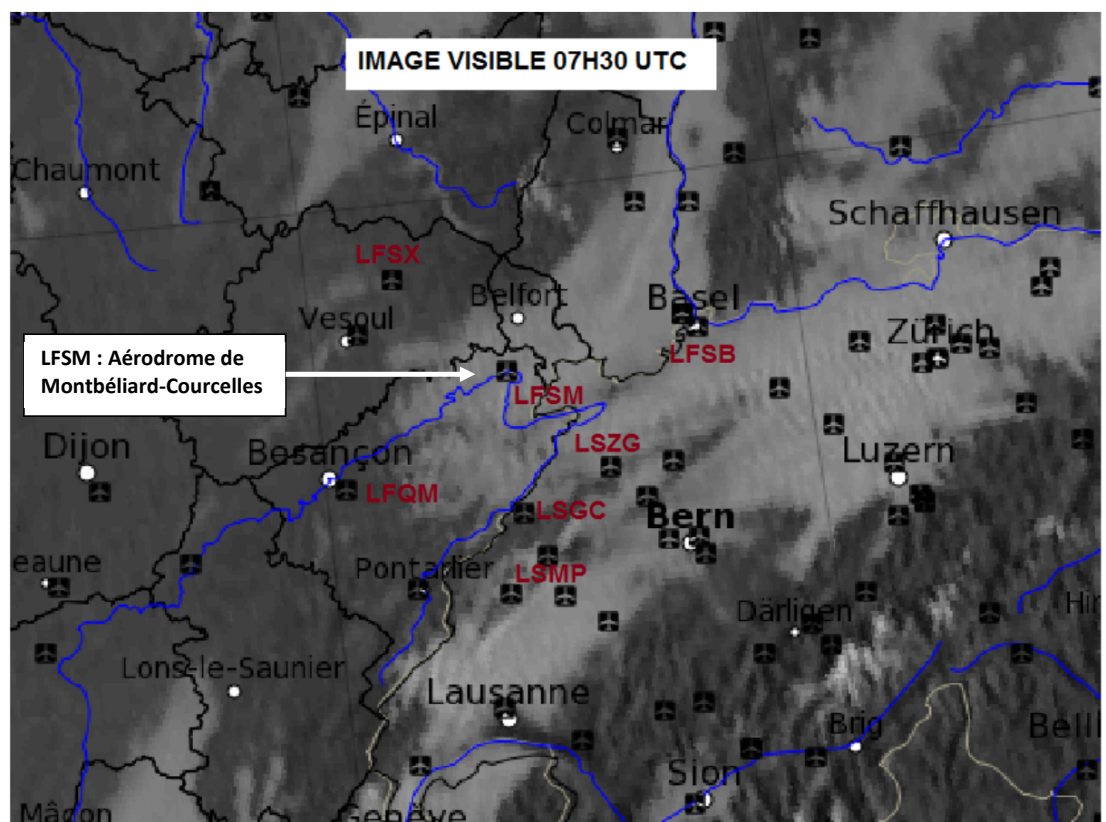
Les images satellite de 07 h 05 UTC à 07 h 40 UTC, similaires à celle de 07 h 30 UTC ci-dessous, montraient la présence de nuages sur le site de l'accident.

Image satellite domaine du visible du 2 octobre 2015 à 07 h 30 UTC (Météo France)

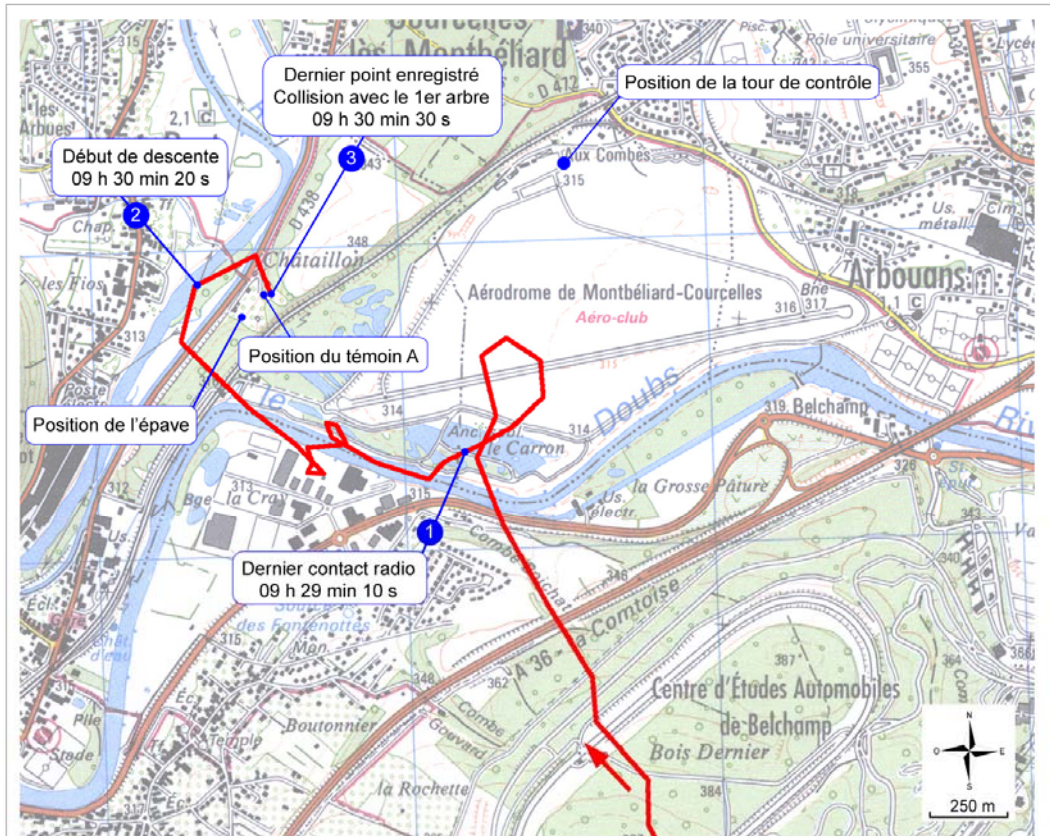
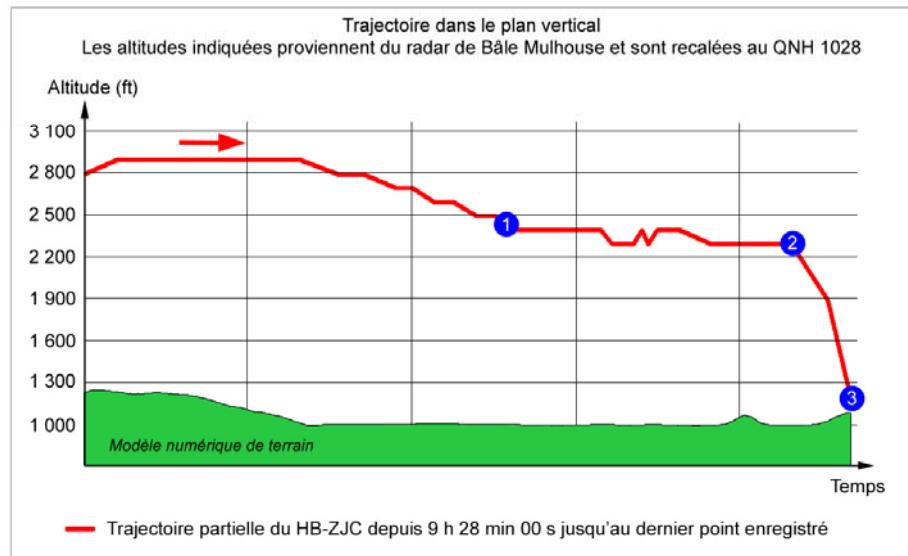
La trajectoire, enregistrée par le radar de Bâle Mulhouse, figure ci-dessous. Le dernier point de la trajectoire, enregistré à 07 h30 min 30 s, correspond à l'instant où l'hélicoptère heurte la cime du premier arbre.

Il apparaît que l'hélicoptère a effectué un virage de 360° par la droite au-dessus de la piste de l'aérodrome de Montbéliard Courcelles. Puis, après avoir répondu à l'agent AFIS qu'il cherchait une ouverture, le pilote s'est éloigné vers le nord-ouest en conservant son altitude et en réalisant deux virages de 360°. Arrivé au-dessus d'une petite colline, la trajectoire montre, à 07 h 30 min 20 s, une mise en descente en virage serré à droite avec un fort taux de descente.
