## Arrêt du moteur en croisière, atterrissage forcé en campagne, basculement sur le dos

<b>Aéronef</b>	Avion Piper J3C immatriculé N61903
<b>Date et heure</b>	11 juin 2014 vers 17 h 38 <sup>(1)</sup>
<b>Exploitant</b>	Privé
<b>Lieu</b>	Rolleville (76)
<b>Nature du vol</b>	Aviation générale, convenance personnelle, voyage
<b>Personnes à bord</b>	Pilote et un passager
<b>Conséquences et dommages</b>	Avion fortement endommagé

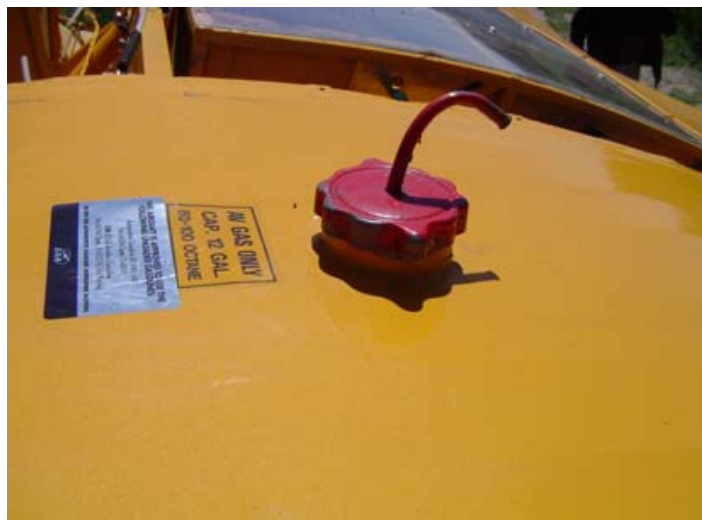
Le réservoir secondaire, installé selon un STC « *Supplementary Type Certificate* » d'Aero Fabricators, disposait d'un bouchon de fermeture avec un évent. Selon la fermeture du bouchon, l'ouverture de l'évent était orientée soit vers l'avant soit vers l'arrière de l'avion (voir photos ci-après). Aucune consigne relative à son orientation n'existait. Aero Fabricators a indiqué que l'évent positionné vers l'avant permet à l'air de remplacer le carburant s'écoulant vers le réservoir principal. Le STC et le supplément au manuel de vol précisent de transférer le carburant en vol horizontal quand la quantité de carburant dans le réservoir principal est égale à la moitié ou moins<sup>(5)</sup>.

Réservoir secondaire (évent vers l'arrière)

La veille du vol, le pilote avait effectué le plein complet des deux réservoirs. Lors de la fermeture du bouchon du réservoir secondaire, il a repositionné le bouchon à 180° de sa position initiale, soit avec l'évent orienté vers l'arrière, car il a constaté que le bouchon fermait mal dans sa position initiale.

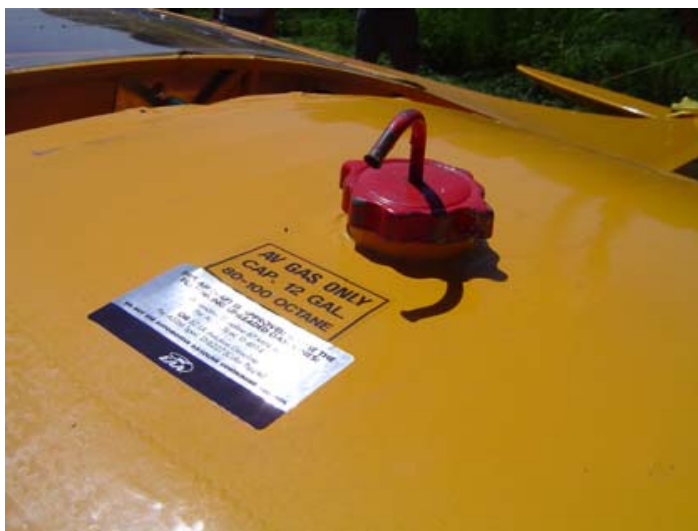
Réservoir secondaire (évent vers l'avant)

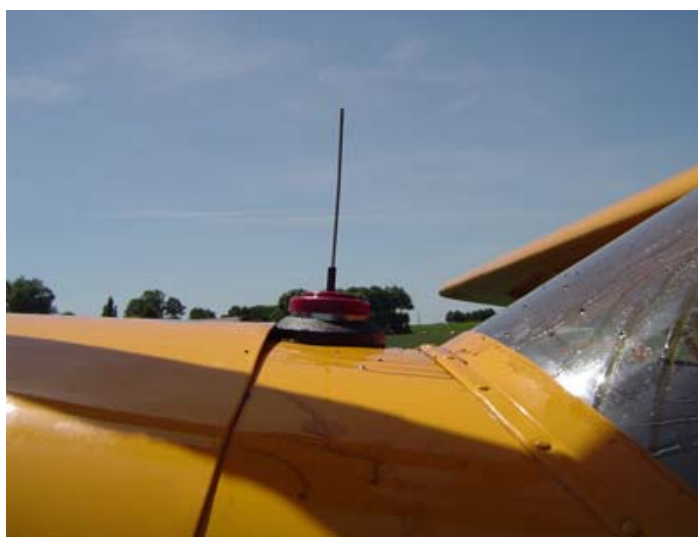
Réservoir principal

Les constatations sur le site de l'accident ont montré que le réservoir principal était vide et que le réservoir secondaire n'était pas complètement rempli. La quantité de carburant au moment de l'accident n'a pu être déterminée car des écoulements de carburant ont été observés par l'évent lorsque l'avion reposait sur le dos. Le transfert de carburant du réservoir secondaire vers le principal a été testé et un fonctionnement par gravité a été constaté. Au niveau de l'indicateur de quantité de carburant du réservoir principal, des frottements importants de la tige dans le filoir ont été constatés, liés aux déformations de la tige.
