**Heurt avec la cime des arbres et collision avec le relief,
par conditions météorologiques défavorables**

Aéronef	Avion Robin DR400 immatriculé F-GFXX
Date et heure	18 février 2015 vers 15 h 20 ⁽¹⁾
Exploitant	Club
Lieu	Colombier (42), altitude 3 030 ft
Nature du vol	Aviation générale
Personnes à bord	Pilote et un passager
Conséquences et dommages	Pilote et passager décédés, avion détruit

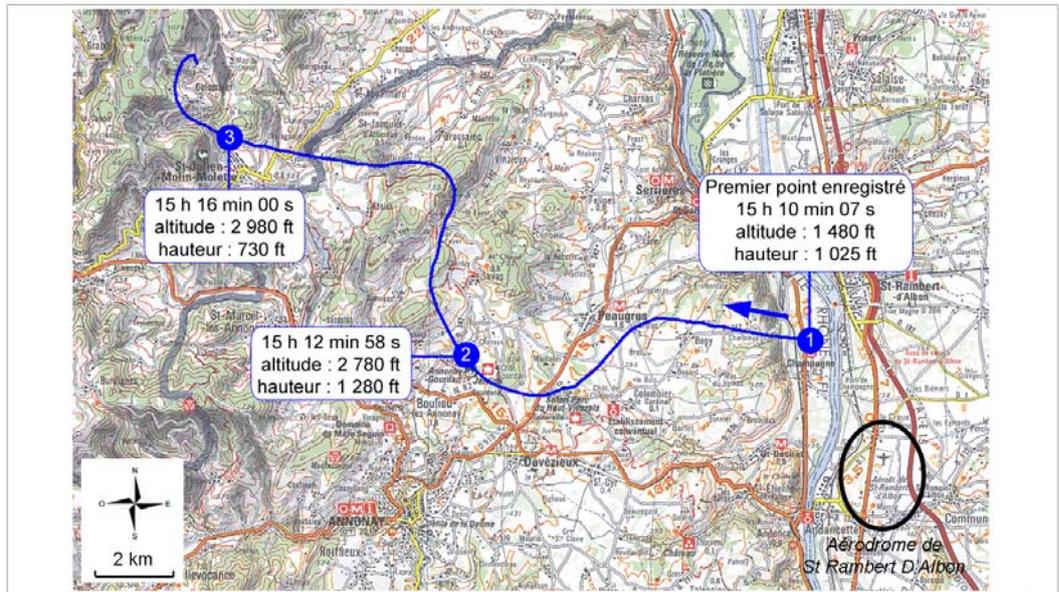
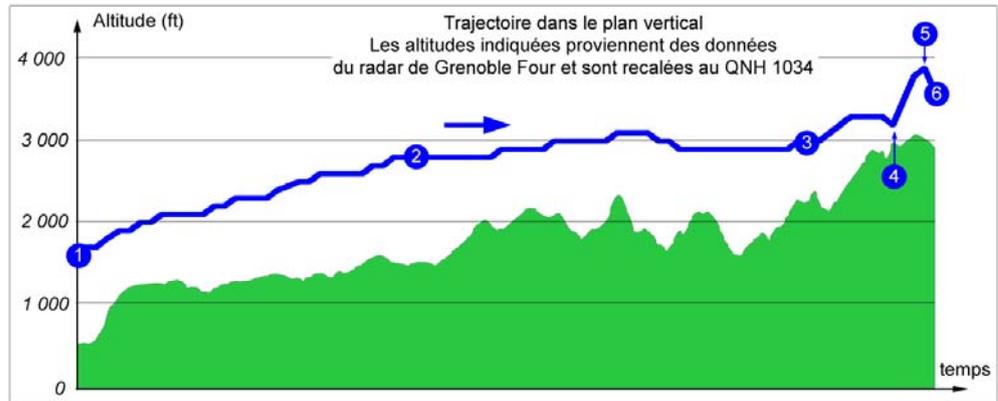
2.1 Trajectoire

Après environ 18 minutes de vol, point ❸ de la trajectographie ci-après, il vire à droite et monte jusqu'à 3 200 ft.

Alors que l'avion est en virage à droite et à une hauteur d'environ 200 ft au-dessus du relief, point ❹, il monte rapidement jusqu'à 3 800 ft avant de descendre brutalement avec un changement de route de plus de 90°, point ❺. Lors de la descente, l'avion sort des nuages avec une forte assiette à piquer, le pilote effectue une ressource et l'avion heurte la cime des arbres au sommet d'une montagne. L'avion entre en collision avec le relief environ 500 mètres plus loin.

Le pilote a probablement arrêté la montée à 3 000 ft en raison de la présence de la couche nuageuse. Jusqu'au point **3** de la trajectoire, il conserve une hauteur d'environ 1 000 ft par rapport au relief et évolue hors des nuages.

Après le point **3**, le relief s'élève rapidement vers 3 000 ft. Le pilote vire à droite et monte jusqu'à 3 200 ft. Il est possible qu'il ait décidé de faire demi-tour et ait été limité par la couche nuageuse.

Alors que l'avion est en virage à droite à une hauteur par rapport au relief d'environ 200 ft, l'altitude décroît légèrement avant d'augmenter rapidement, point **4**. Il est probable que lors du virage à droite, en raison de la présence des bancs de brouillard accrochés sur les sommets, le pilote se soit rendu compte tardivement de la proximité avec le relief. La mise en montée l'a conduit à entrer dans les nuages et à perdre les références visuelles extérieures. L'avion étant en virage et en montée, le phénomène de désorientation spatiale du pilote peut être amplifié.

Lorsque l'avion est sorti de la couche nuageuse avec une assiette à piquer d'environ 45°, l'orientation de la trajectoire au sud-ouest est quasiment à l'opposé de celle qu'avait l'avion quand il a entamé la descente. La trajectoire de l'avion semble correspondre à un virage engagé.

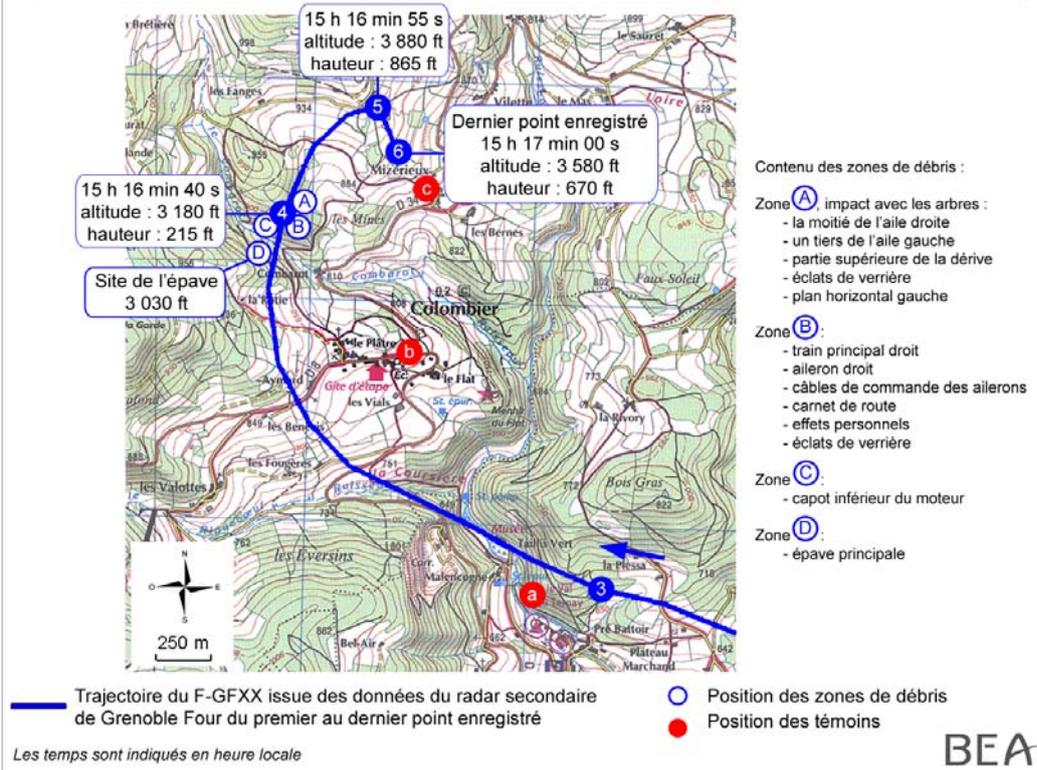
Le site de l'accident fait apparaître quatre zones où sont concentrés les débris. Ces quatre zones sont orientées selon un axe nord-est sud-ouest et alignées avec le dernier point de détection radar, point ⑥.

La première zone, repère ①, correspond au premier impact avec les arbres. Plusieurs arbres ont été écimés et des débris ont été retrouvés en hauteur dans les arbres. La nature des dommages et le type de débris retrouvés dans cette zone semblent indiquer que l'avion était incliné à gauche lors de l'impact.

La quatrième zone, repère ④, est constituée de l'épave principale de l'avion.

Un premier témoin visuel, situé aux environs de Saint-Julien-Molin-Molette, repère **a**, à environ trois kilomètres du site de l'accident, a vu passer l'avion à faible hauteur. Il indique que l'avion volait sous la couche nuageuse et que celle-ci était « soudée ».

Un second témoin situé sur la commune de Colombier, repère **b**, a entendu l'avion passer près de son domicile sans en avoir le visuel, le bruit du moteur lui a semblé normal. Puis il a entendu une forte augmentation du bruit pendant une durée qu'il estime à deux minutes avant d'entendre la collision avec le sol.

Un troisième témoin situé sur la même commune, repère **c**, indique que la couche nuageuse était « accrochée » sur les sommets, avec une visibilité faible et des nappes de brouillard. Il a aperçu l'avion sortir de la couche nuageuse avec une assiette à piquer d'environ 45° et une route orientée sud-ouest, puis il a vu l'avion entamer une ressource avant de heurter les arbres et de disparaître à nouveau dans les nuages. Il a ensuite entendu le bruit de la collision de l'avion avec le sol.
