**Alignement en dehors des limites de la piste
sur une altisurface enneigée, perte de contrôle,
collision avec une personne sur une piste de ski**

Aéronef	Avion Jodel D140 immatriculé F-PUIL, équipé de skis
Date et heure	12 mars 2015 à 09 h 40 ⁽¹⁾
Exploitant	Privé
Lieu	Altisurface de Morzine Avoriaz (74)
Nature du vol	Aviation générale
Personnes à bord	Pilote et un passager
Conséquences et dommages	Une personne au sol blessée, avion légèrement endommagé

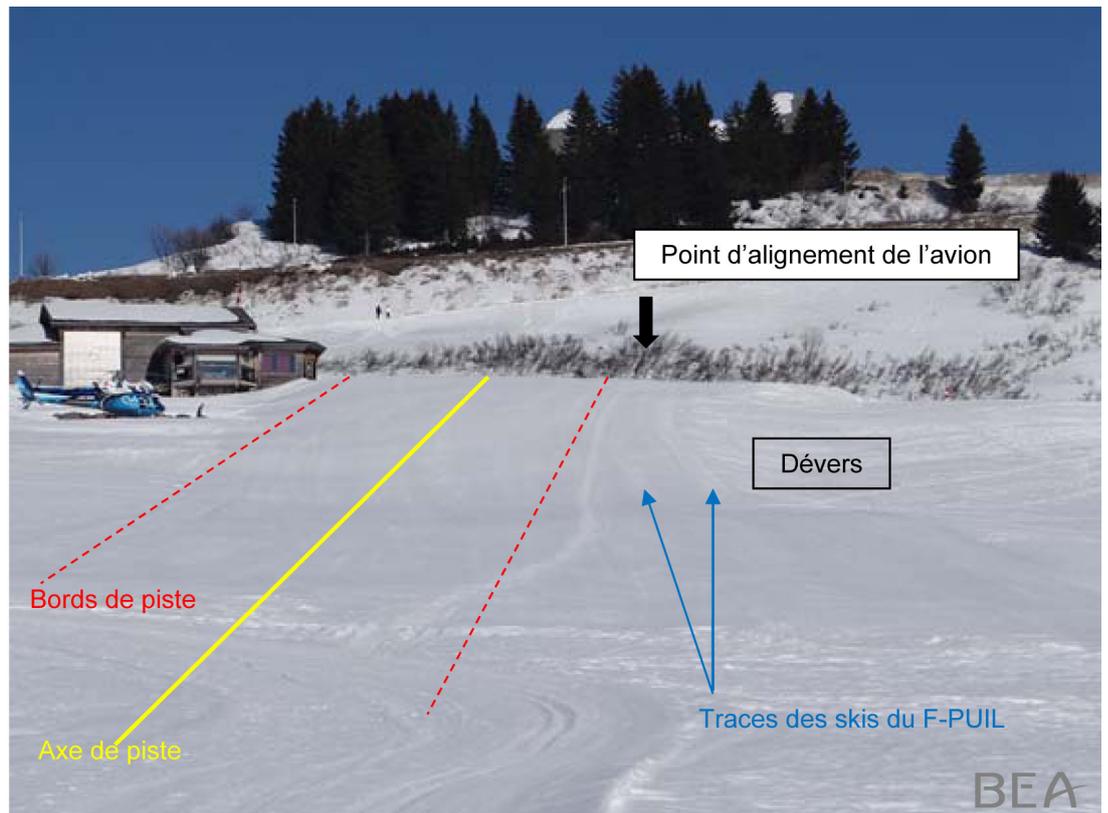
Alignement de l'avion sur la plateforme

Note : La distance entre l'axe de piste et le point d'alignement est d'une dizaine de mètres.

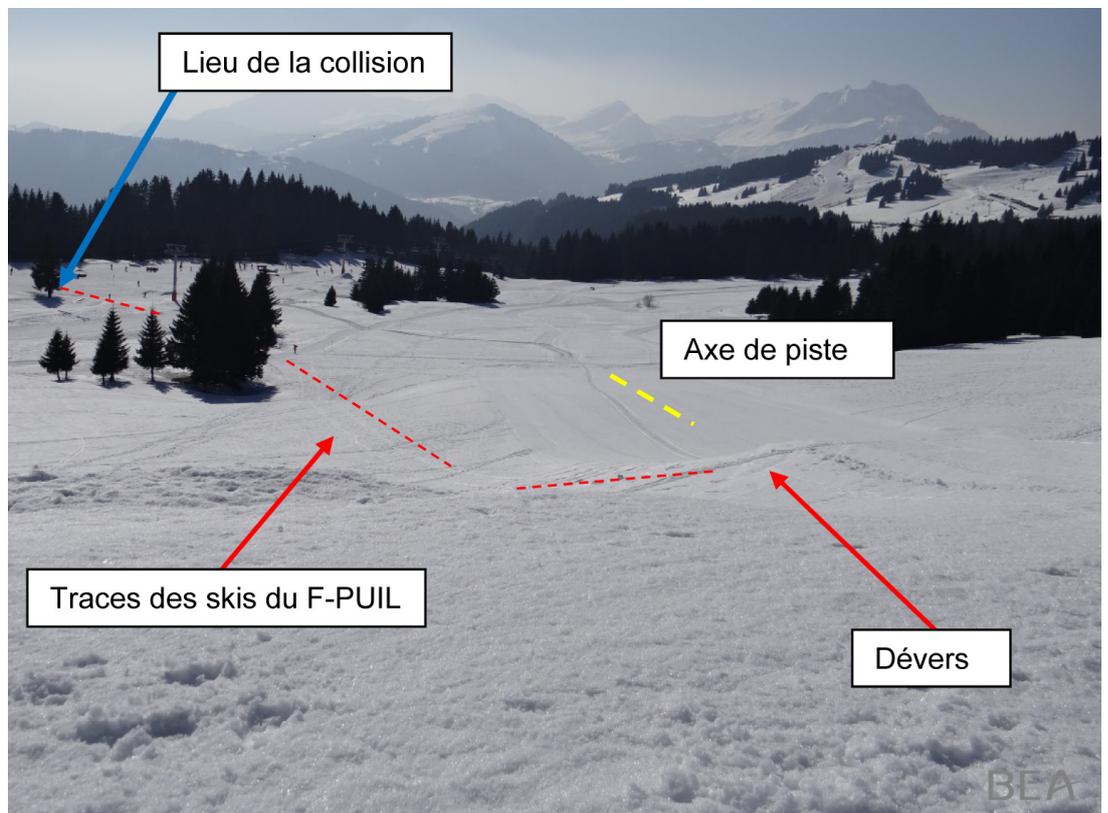
Trajectoire de l'avion
