**Perte de contrôle lors de l'approche finale, tumbling,
collision avec le sol, en instruction**

Aéronef	ULM pendulaire Air Création Skypper, identifié 69-ABU
Date et heure	31 mars 2015 à 11 h 40 ⁽¹⁾
Exploitant	Ecole
Lieu	Aérodrome de Belleville Villié-Morgon (69)
Nature du vol	Aviation générale
Personnes à bord	Instructeur et élève
Conséquences et dommages	Instructeur et élève blessés, ULM détruit

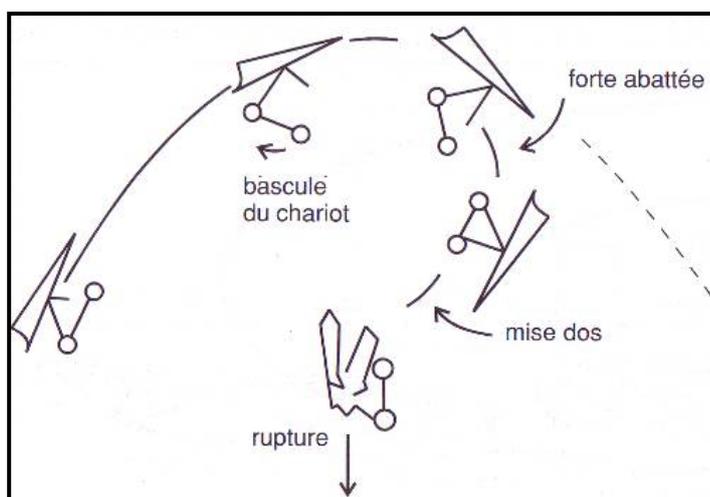
Croquis extrait du manuel du pilote d'ULM

Principe de passage en tumbling

Il y est expliqué que le tumbling est consécutif à un décrochage en trajectoire ascendante, l'aile créant un couple à piquer qui la fait pivoter, pendant que le chariot a un mouvement de bascule vers l'arrière dû à son poids. La portance n'équilibrant plus le poids, l'ULM descend et le vent relatif vient du bas. L'aile, cherchant une nouvelle incidence compatible avec le vol par rapport à ce nouveau vent relatif, culbute vers l'avant, emmagasinant beaucoup d'énergie cinétique, accentué par le faible amortissement en tangage des ailes deltas.

Il y a alors passage sur le dos avec le plus souvent destruction de l'aile. Cette situation n'est pas récupérable.
