Confusion de commandes lors de l'approche, atterrissage après la piste

Aéronef	Planeur Centrair 101A pégase, immatriculé F-CHFX
Date et heure	27 juin 2015 à 16 h 00 ⁽¹⁾
Exploitant	Club
Lieu	Aérodrome de Castelsarrasin-Moissac (82), piste 28 non revêtue
Nature du vol	Aviation générale
Personne à bord	Pilote
Conséquences et dommages	Bord d'attaque de l'aile droite endommagé, ailerons cassés
<i>Note: Les informations suivantes sont issues des témoignages du pilote et d'un témoin au sol. La validité de ces informations n'est pas assurée.</i>

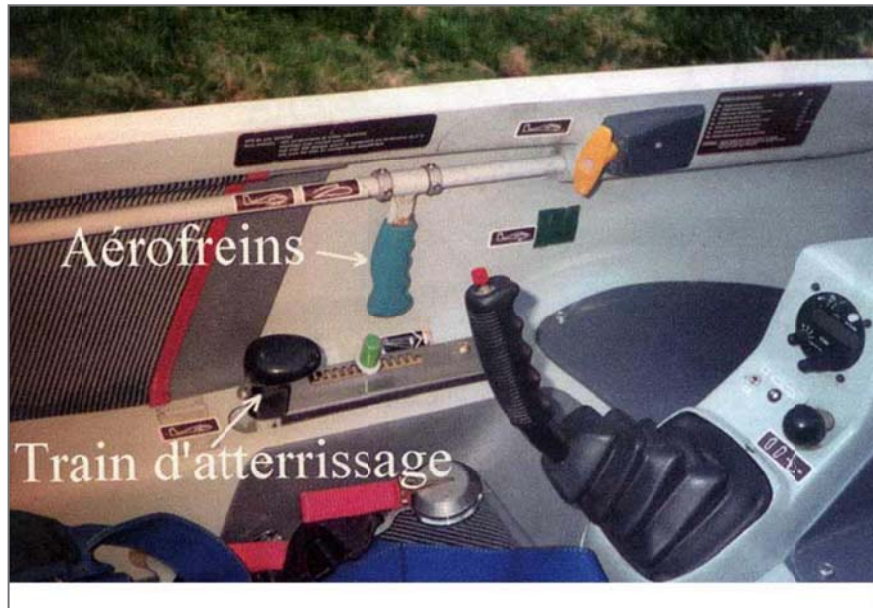
L'accident est dû à la confusion entre la commande des aérofreins et la commande de train d'atterrissage en finale. La faible expérience récente et sur le type de planeur ont pu contribuer à l'accident.
