Panne d'essence en approche finale à l'issue d'un vol de remorquage, atterrissage forcé dans une vigne avant la piste

Aéronef	Avion Piper PA25 « Pawnee » immatriculé F-GIGX
Date et heure	5 juillet 2015 à 15 h 40 ⁽¹⁾
Exploitant	Club
Lieu	Fayence (83)
Nature du vol	Aviation générale
Personne à bord	Pilote
Conséquences et dommages	Avion fortement endommagé

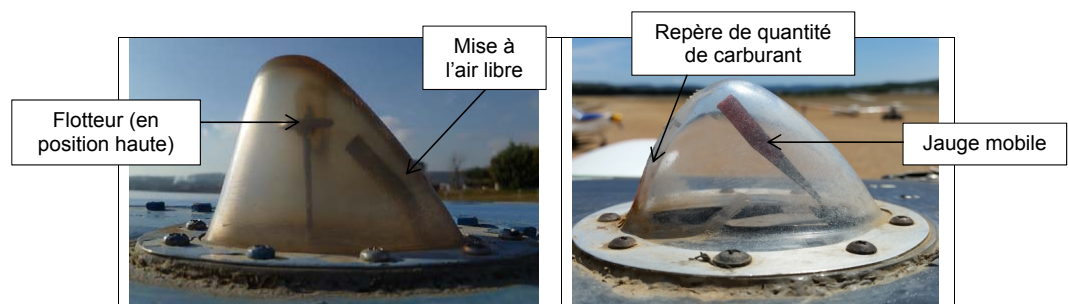
Des jauges mécaniques sont situées sur le capot de l'avion et visibles depuis le poste de pilotage. La jauge du F-GIGX est constituée d'un flotteur, à côté duquel se trouve une mise à l'air libre coudée. Lorsque le flotteur est en position basse, seule la mise à l'air libre est visible. La jauge du F-GFPD est constituée d'une jauge mobile et d'un repère de quantité de carburant.

Vues latérales des jauges mécaniques du F-GIGX (à gauche) et du F-GFPD (à droite)

Il indique s'être rendu compte après l'accident qu'il avait confondu la mise à l'air libre de la jauge du F-GIGX avec la jauge mobile du F-GFPD et avoir ainsi eu une confirmation erronée de la quantité restante de carburant. Il est possible qu'il ait également confondu l'autonomie des deux avions.

Les fonctionnements différents des jauges entre les deux PA25 du club ont pu générer une confusion. Ceci est d'autant plus possible que lorsque le niveau de carburant baisse, le flotteur de la jauge du F-GIGX n'est plus visible ; la mise à l'air libre peut alors être confondue avec la jauge mobile du F-GFPD.
