Atterrissage long, rebond, rupture du train avant, basculement sur le dos sur un altiport

Aéronef	Avion Robin DR400-180 immatriculé F-GABT
Date et heure	9 juillet 2015 à 18 h 50 ⁽¹⁾
Exploitant	Club
Lieu	Altiport de Corlier (01)
Nature du vol	Aviation générale
Personnes à bord	Pilote et un passager
Conséquences et dommages	Pilote et passager légèrement blessés, avion détruit

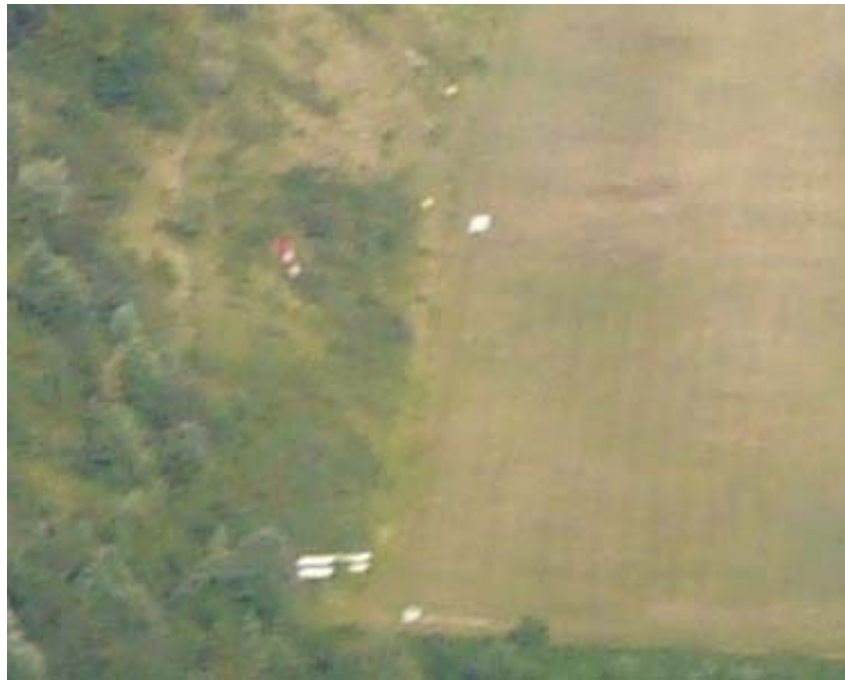
L'altiport de Corlier se situe à une altitude de 2 700 ft. La piste 12 a une longueur de 300 mètres et une largeur de 40 mètres avec un devers de -2° à droite. Sa pente moyenne est de 15 %. Elle est prolongée par une plateforme d'une longueur de 50 mètres. L'altiport ne possède qu'une seule manche à air située près du seuil et à gauche de la piste 12. Dans les conditions de vent du jour, la manche à air se trouve sous le relief environnant, ce qui ne lui permet pas de fournir une force et une direction du vent réalistes.

Position de la manche à air

Le 7 août 2012, un événement du même type s'était produit sur cet altiport dans les mêmes conditions de force et de direction du vent⁽²⁾. A la suite de l'accident du F-GABT, l'exploitant de l'altiport a décidé d'installer une seconde manche à air à l'autre extrémité de la piste
