# ACCIDENT D'ERMENONVILLE

# SCENARIO DE L'ACCIDENT

# LA PORTE DE SOUTE DU DC-10

# L'EVENEMENT PRECURSEUR & LES RECOMMANDATIONS DE SECURITE

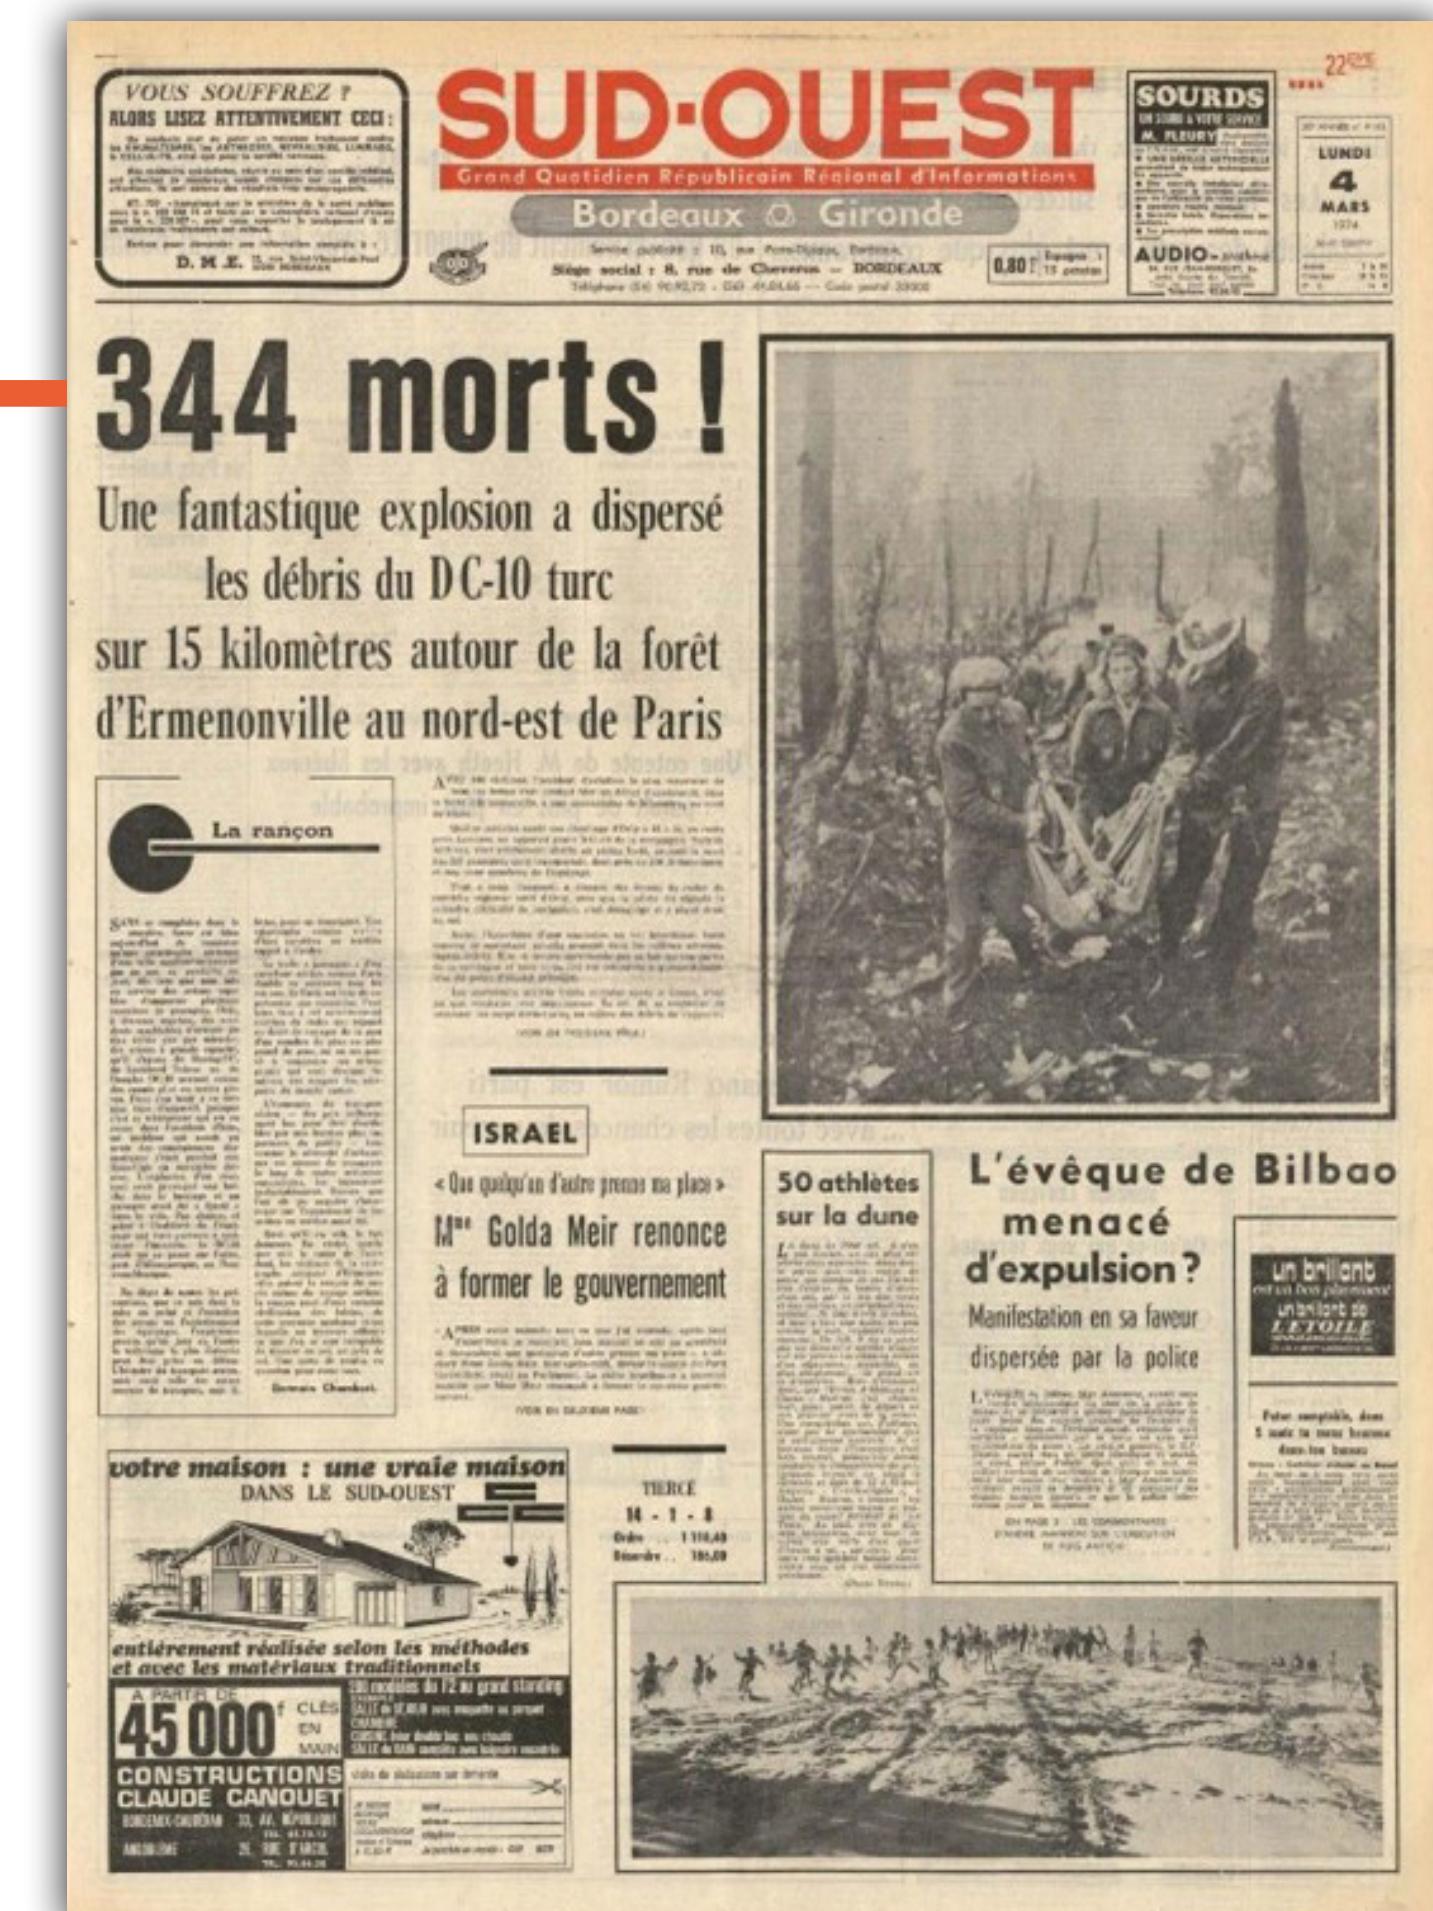
L'avion a creusé une saignée de 700 mètres de long sur 100 mètres de large dans la forêt.

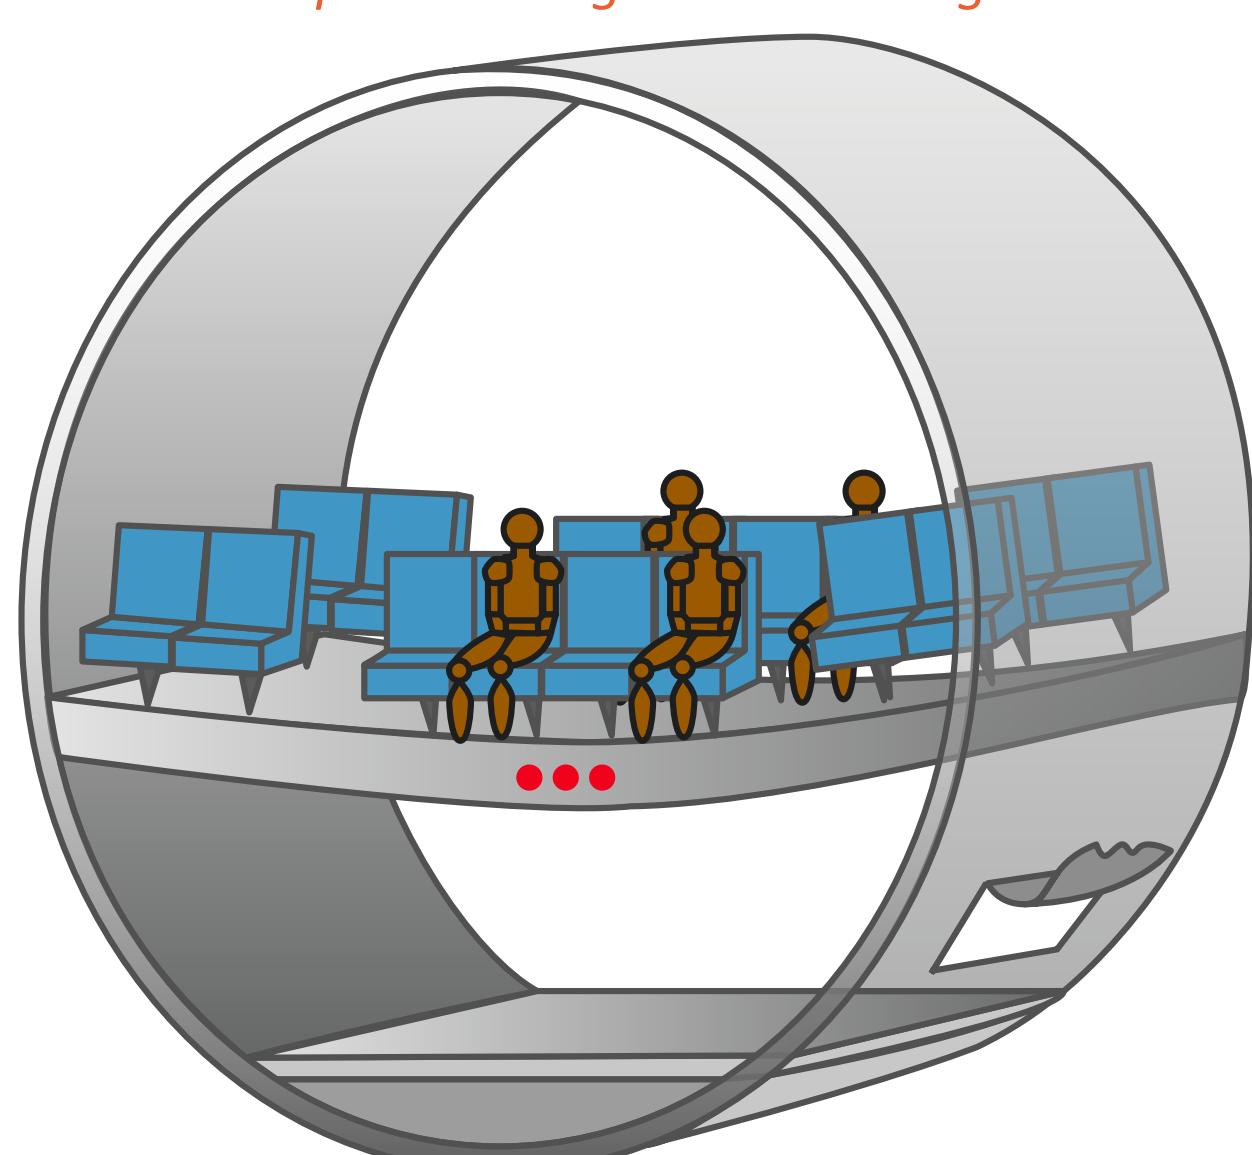
*Accident de 1972 (Windsor)*

*Problème de ventilation  
+ plancher légèrement chargé*

*Résultat non catastrophique*

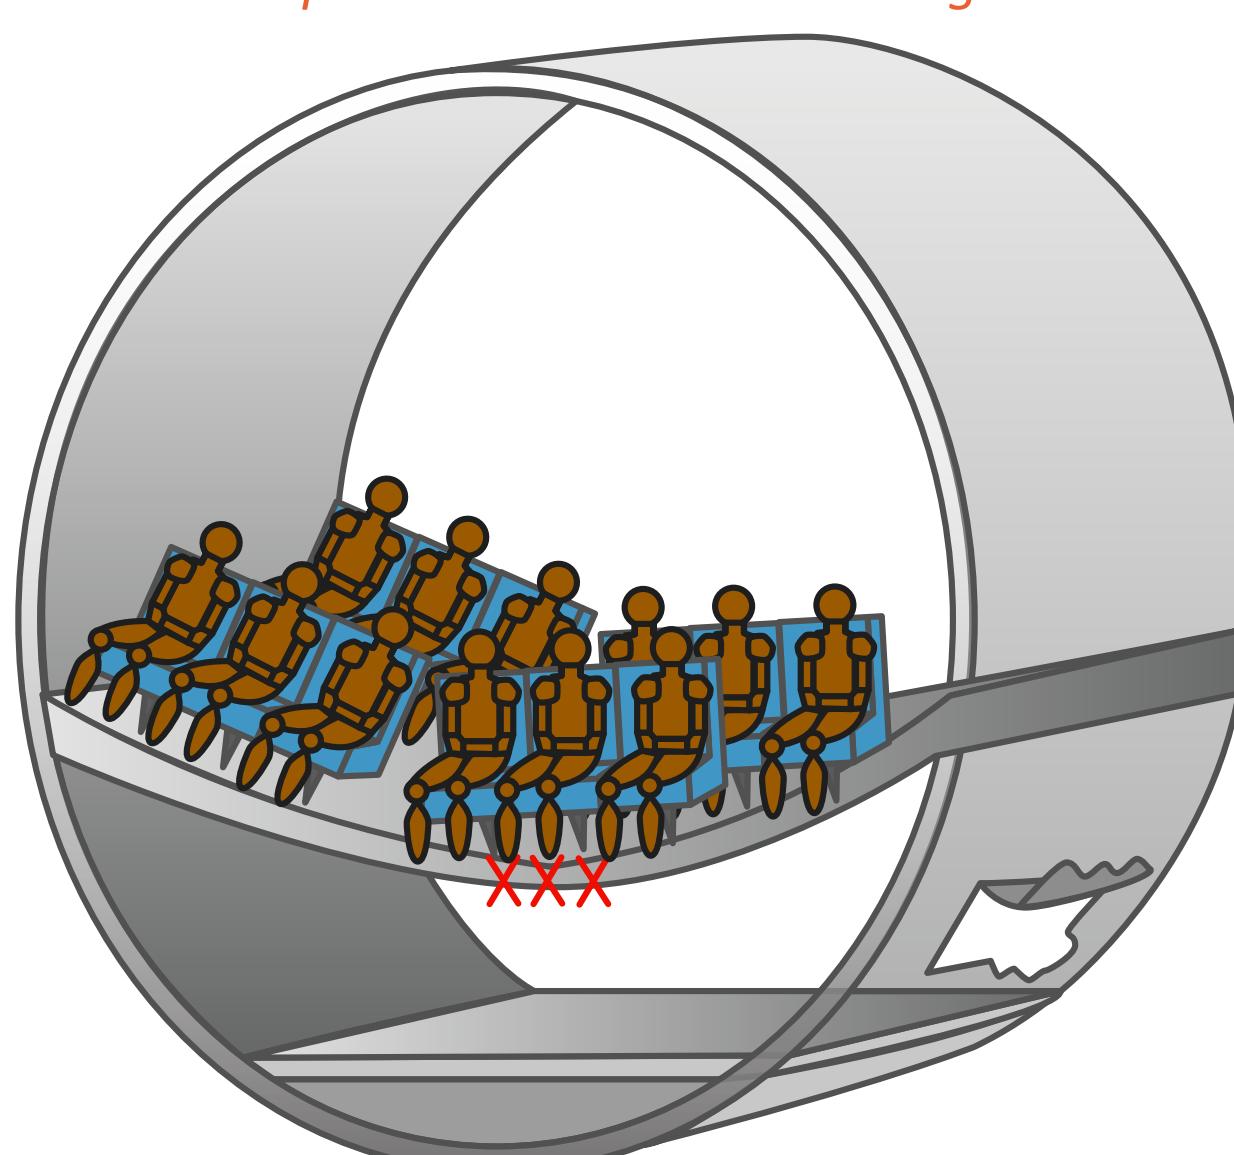
*Accident de 1974 (Ermenonville)*

En raison de la différence de pression entre la soute et la cabine passagers, le plancher au-dessus de la porte cargo s'est partiellement effondré. Deux blocs de 3 sièges occupés ont été éjectés de l'avion et tous les câbles de la gouverne de profondeur et de la commande de compensateur de profondeur, acheminés sous le plancher du DC-10, ont été sectionné entraînant aussi la perte de contrôle sur le moteur 2.

*Problème de ventilation  
+ plancher lourdement chargé*

*Défaillance catastrophique*

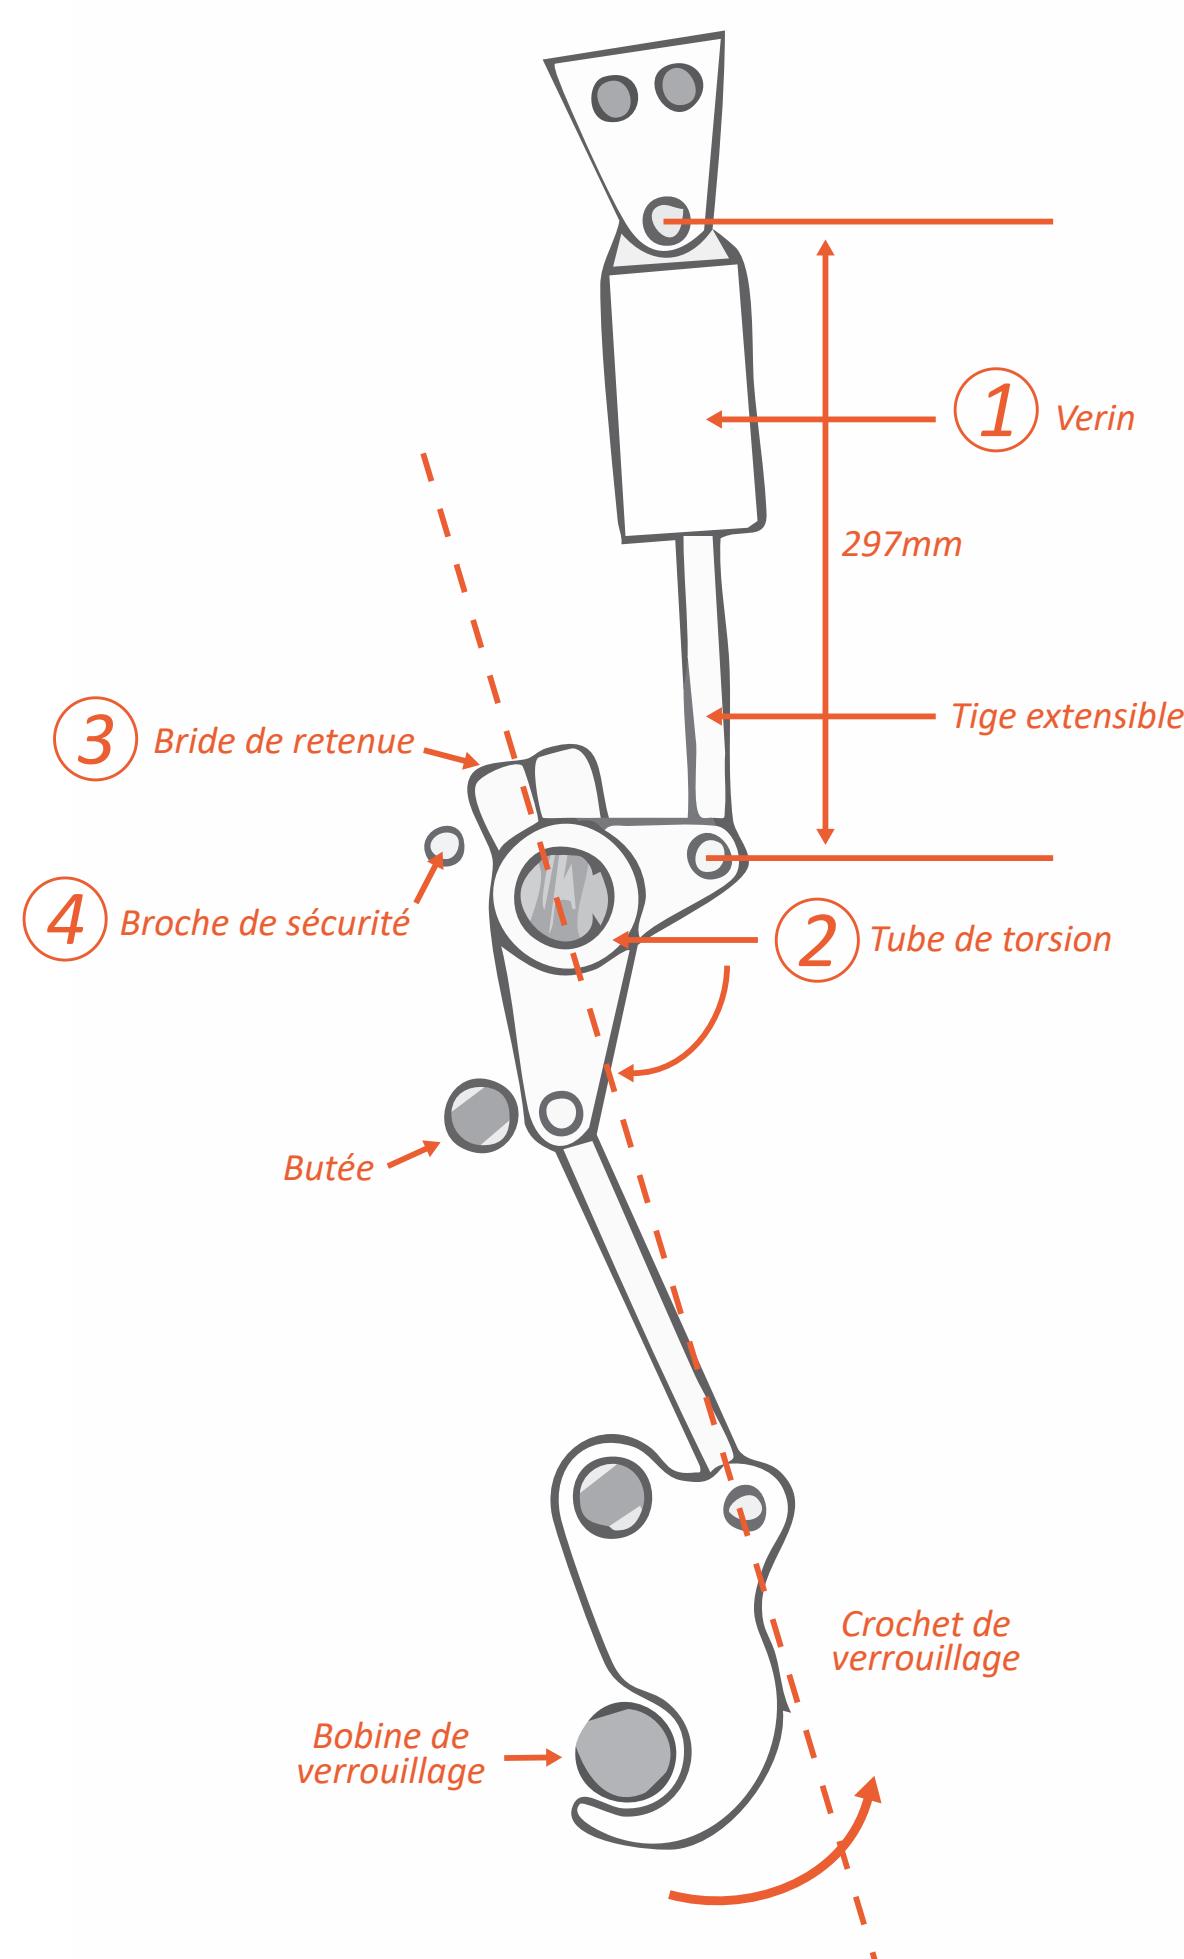
*Verrouillage correct*  
Position sur-centrée atteinte  
Système irréversible

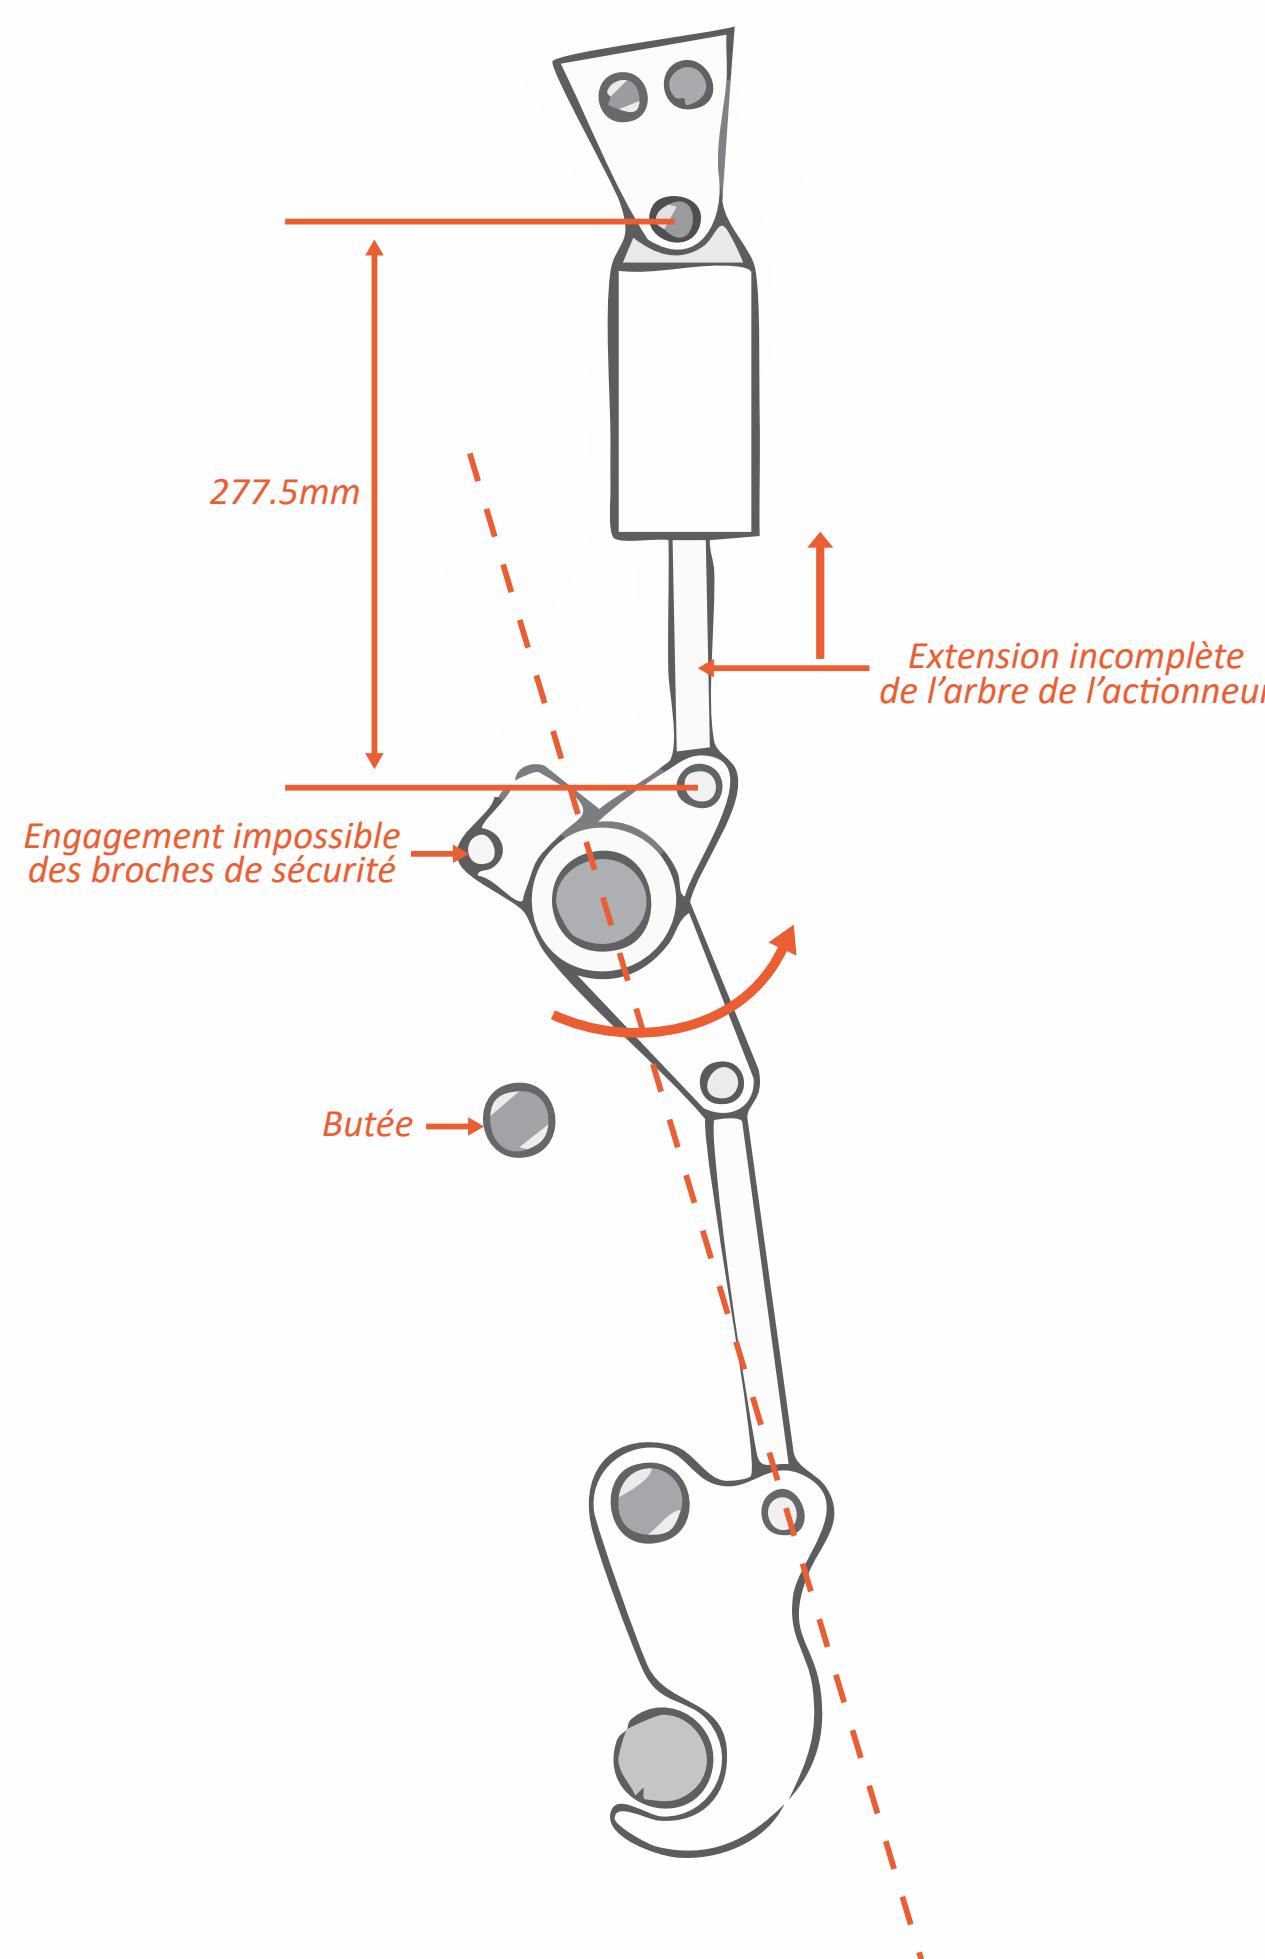
L'enquête de sécurité a démontré qu'avant le décollage, cette porte n'était **pas correctement verrouillée** et que **le voyant d'avertissement**, situé dans le poste de pilotage, s'est **éteint prématûrement** à cause d'un contacteur d'avertissement mal réglé.

*Verrouillage incorrect*  
Position sur-centrée non-atteinte  
Système réversible

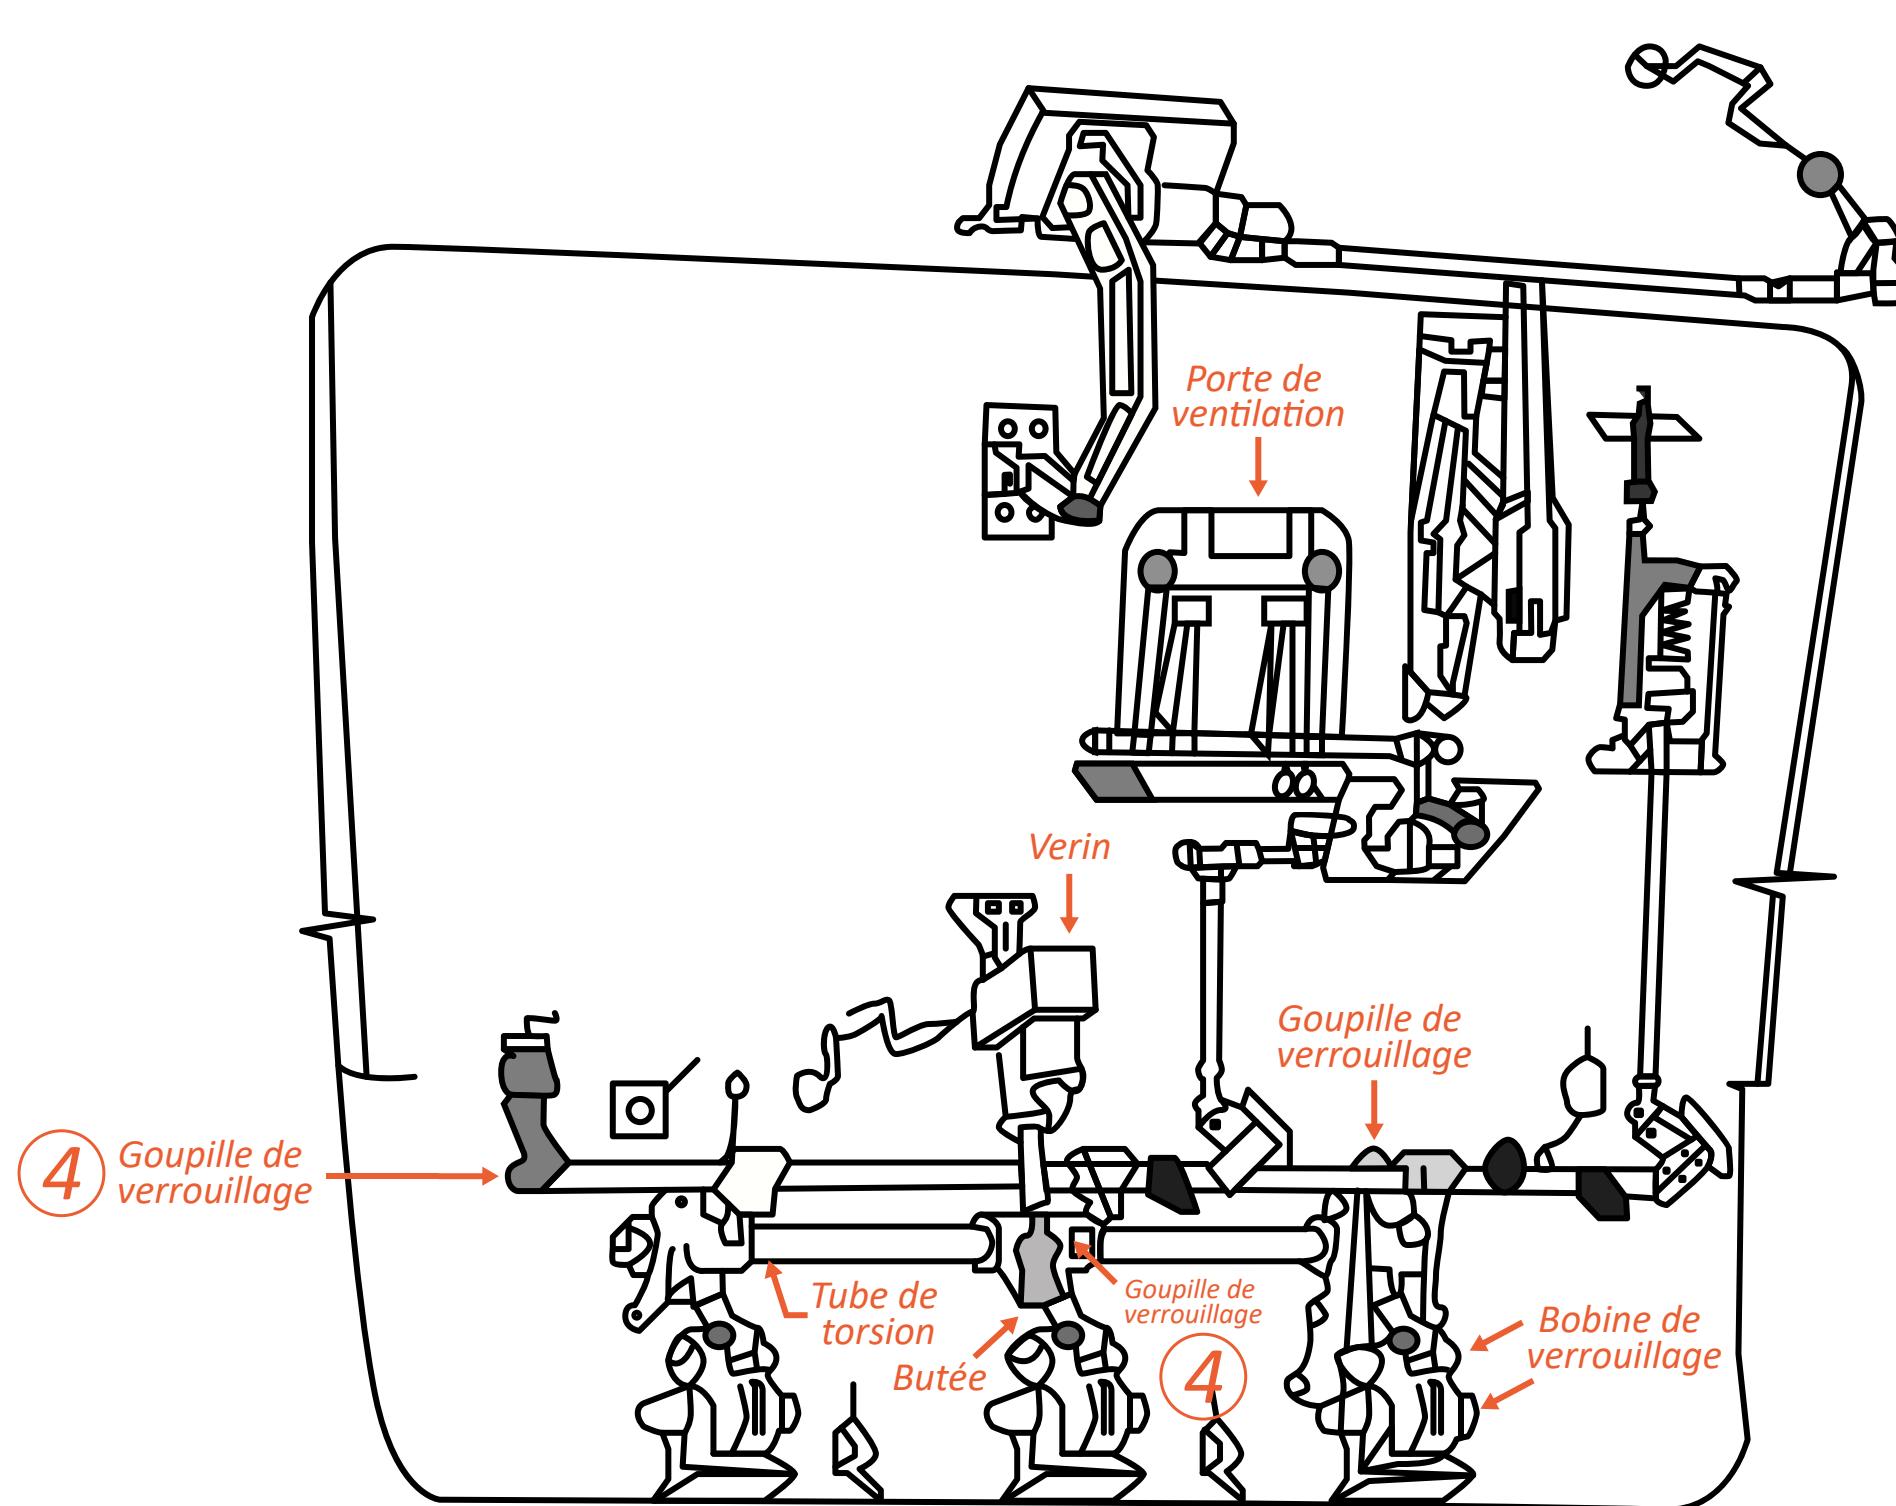
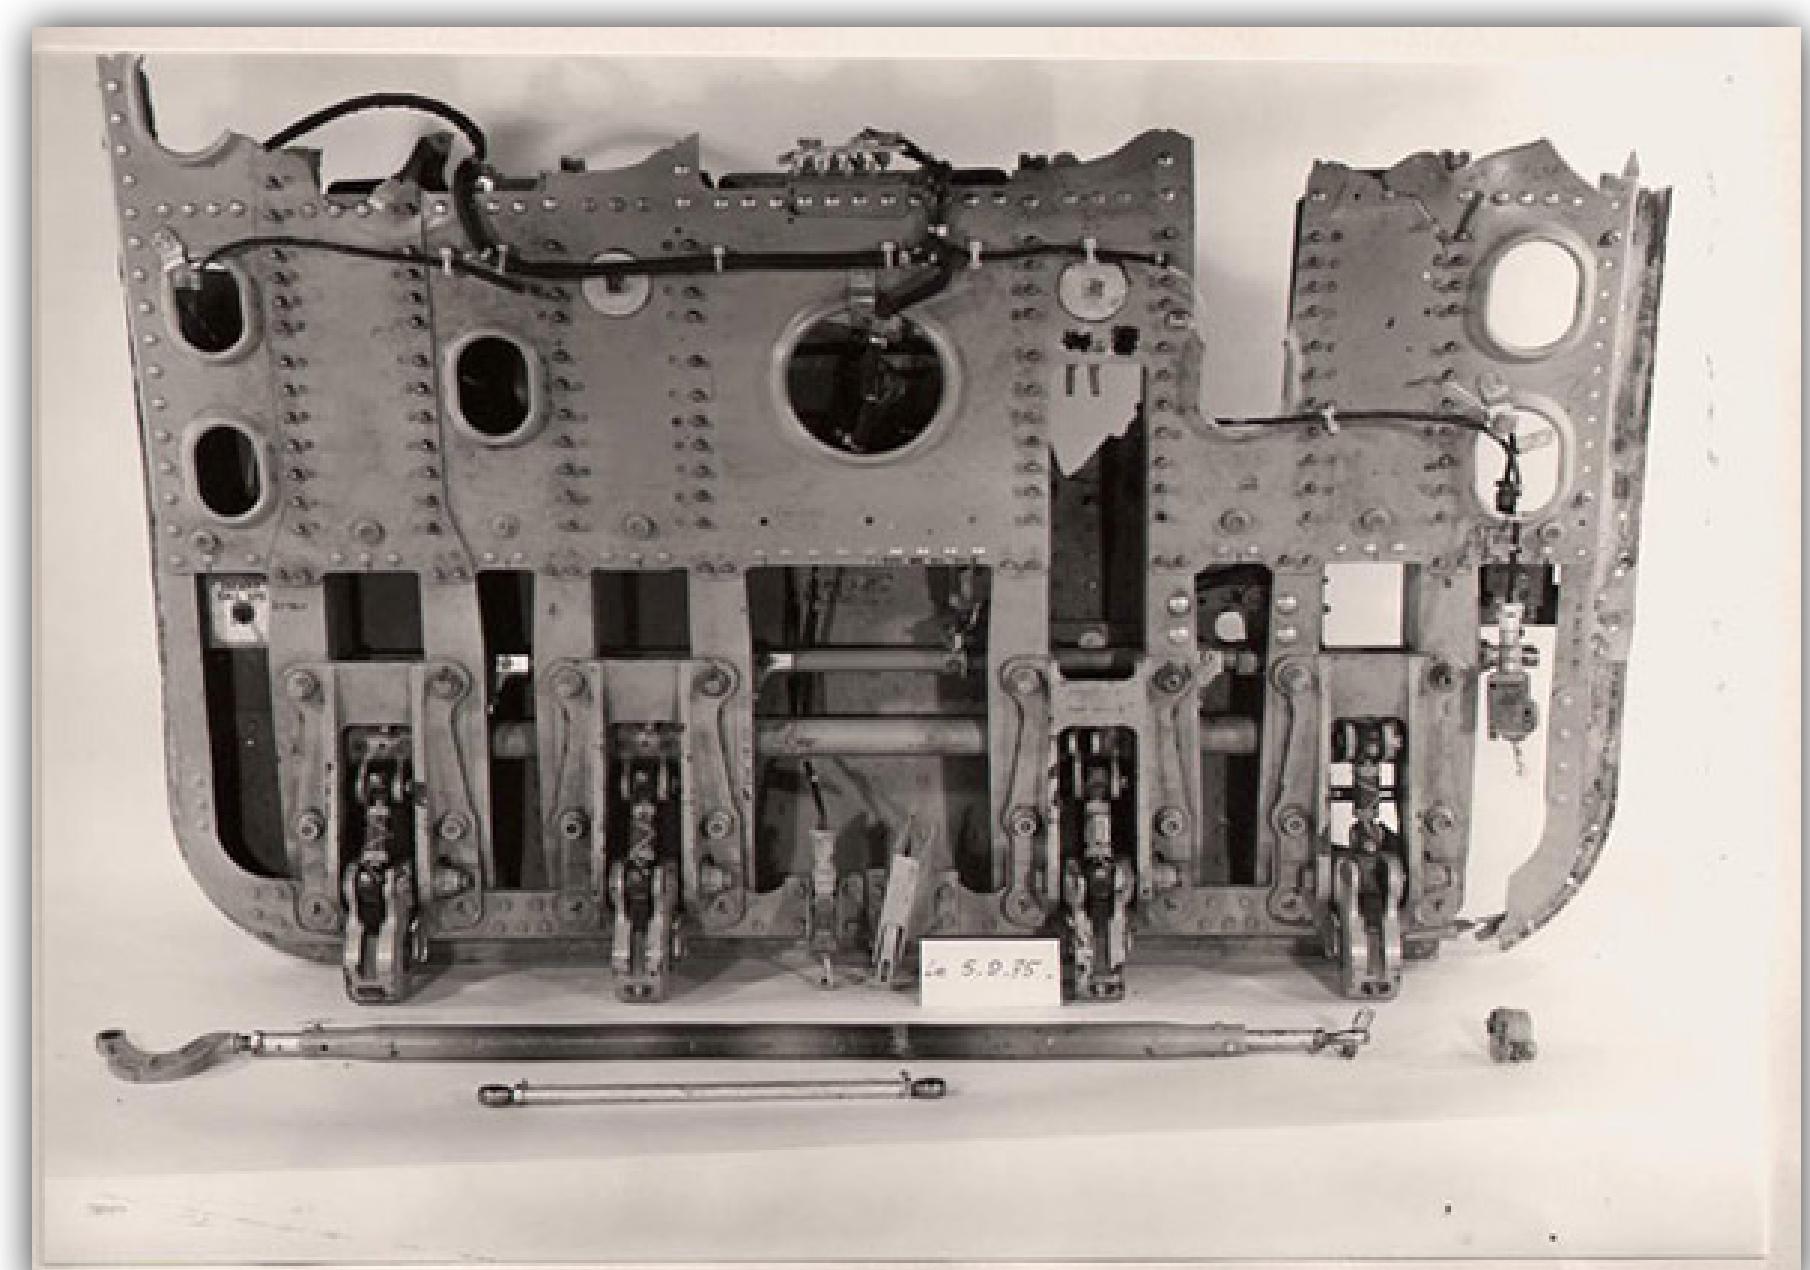
**Fonctionnement du mécanisme de la porte cargo**

Pour permettre un verrouillage complet de la porte, il est nécessaire que l'arbre d'actionneur du vérin (1) soit suffisamment étendu. Cela entraîne ainsi la rotation du tube de torsion (2) et de la bride de retenue (3) afin de libérer l'accès permettant d'enclencher les broches de sécurité (4) lorsque le mécanisme atteint une position au-delà du « point-mort » (position de verrouillage).

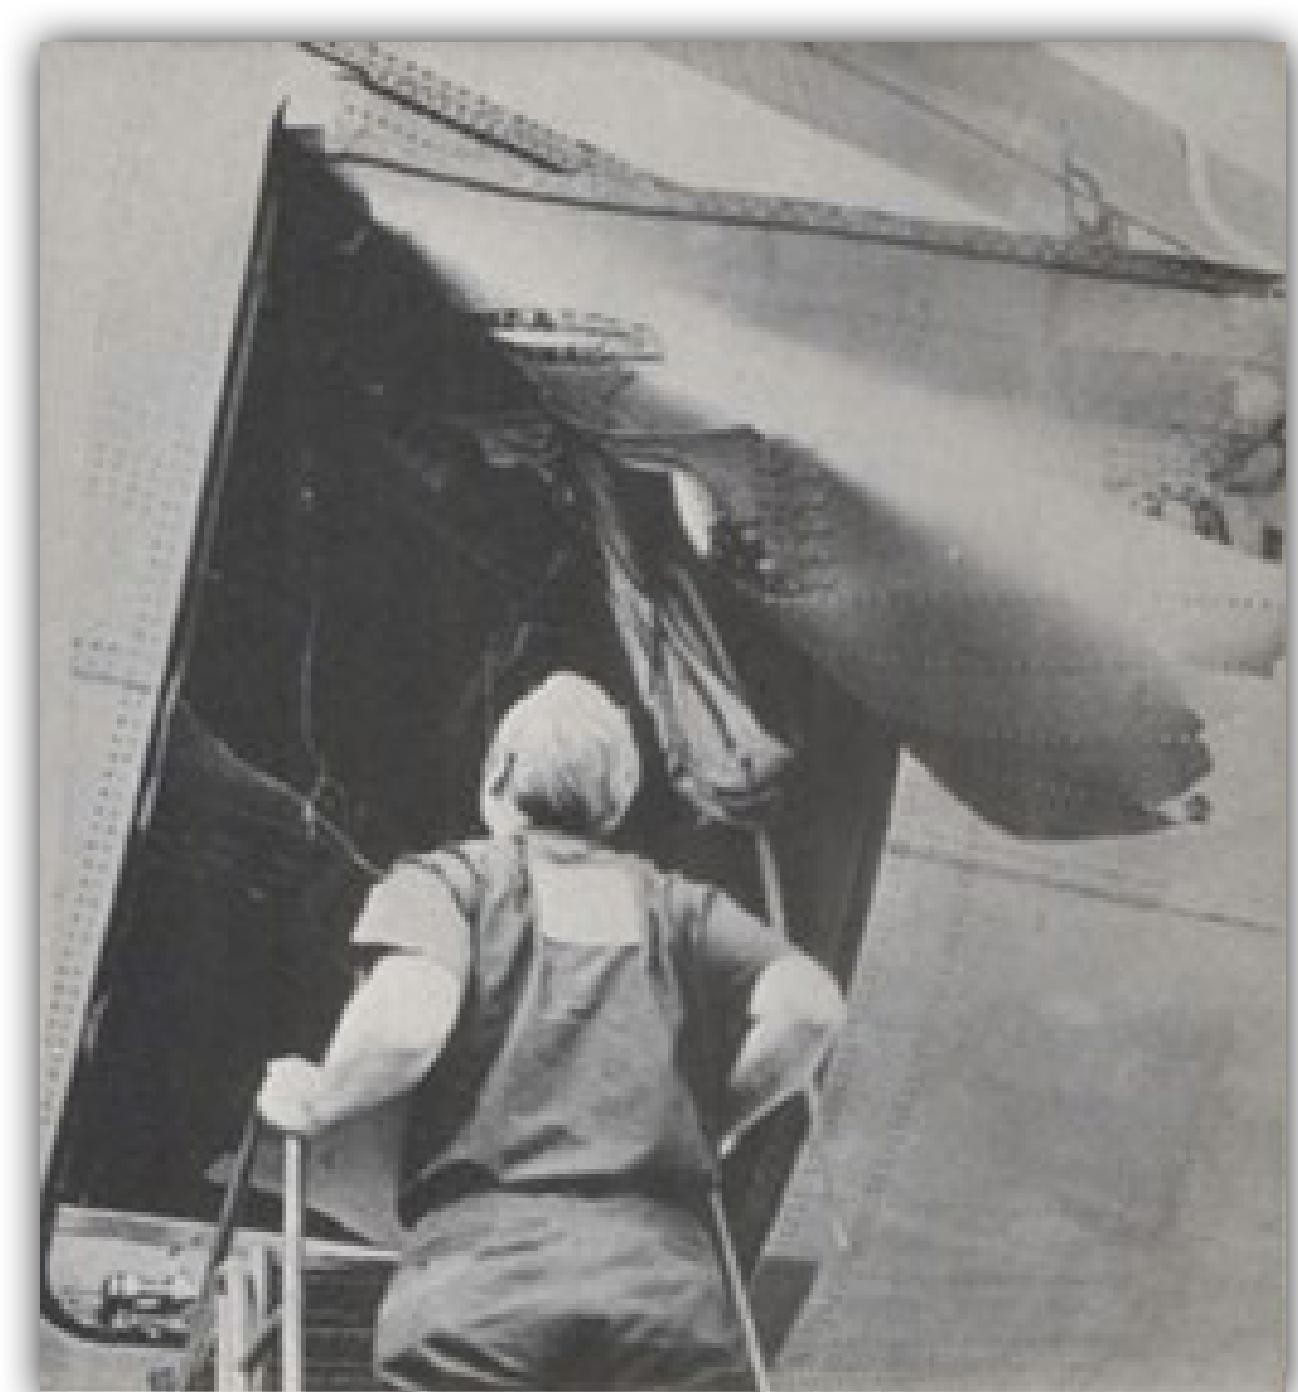
L'examen de la porte cargo, qui a été retrouvée en grande partie intacte près de Windsor, a démontré que **les loquets servant à maintenir la porte verrouillée en vol n'ont pas fonctionné correctement et les goupilles de verrouillage n'étaient pas en place**.

*Photo de la porte du DC-10 d'American Airlines, accidenté en 1972.*

- Recommandation A-72-97 relative à la modification du système de verrouillage des portes de chargement pour rendre impossible le positionnement de la poignée de verrouillage externe et de la porte d'aération dans leurs positions normales de verrouillage de porte à moins que les goupilles de verrouillage ne soient complètement engagées.
- Recommandation A-72-98 relative aux moyens de minimiser l'effet sur le plancher en cas de dépressurisation soudaine des compartiments de chargement.
