Edito

Bureau d'Enquêtes et d'Analyses
pour la sécurité de l'aviation civile

Sommaire :

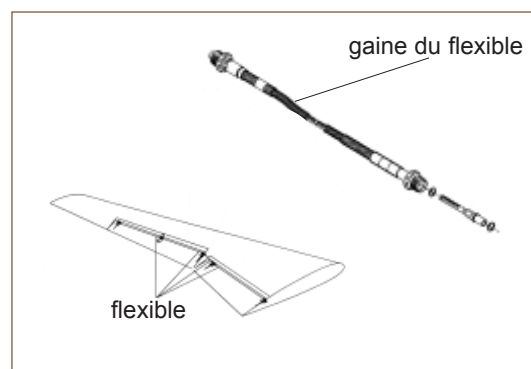
Le message de panne est lié à une défaillance dans la ligne mécanique des volets : flexibles, vis sans fin, freins de transmission. La transmission du mouvement est réalisée par des flexibles constitués de câbles acier/carbone passant dans des gaines en Teflon.

Au cours du démontage de ces flexibles, de l'eau s'est écoulée. C'est cette eau qui, en gelant au cours du vol, entièrement effectué à des températures négatives, a provoqué le blocage de la transmission du mouvement des volets.

Remarque : il est possible que l'injection sous pression du produit de dégivrage par le bord de fuite ait favorisé cet état. Le manuel OACI sur les activités de dégivrage et d'antigivrage au sol décrit comme méthode habituelle de dégivrage/antigivrage des ailes et stabilisateurs la pulvérisation du liquide du bord d'attaque au bord de fuite et du point le plus élevé de la cambrure au point le plus bas.

L'exploitant a lancé une campagne d'inspection sur tous les flexibles des systèmes de volets. Les services chargés du suivi de navigabilité ont été informés de cet événement et de ses circonstances.

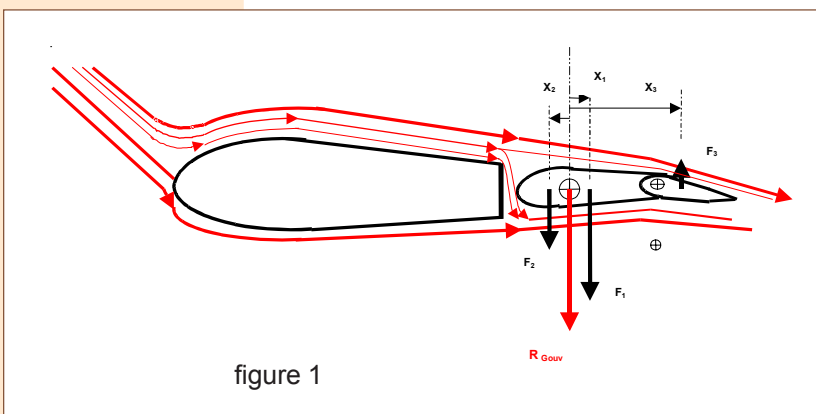
figure 1

Dans le cas où de la glace se forme sur la partie supérieure du plan horizontal et de la gouverne, il y a modification de la couche limite à l'arrière du profil, ce qui a pour effet d'entraîner la gouverne à cabrer.

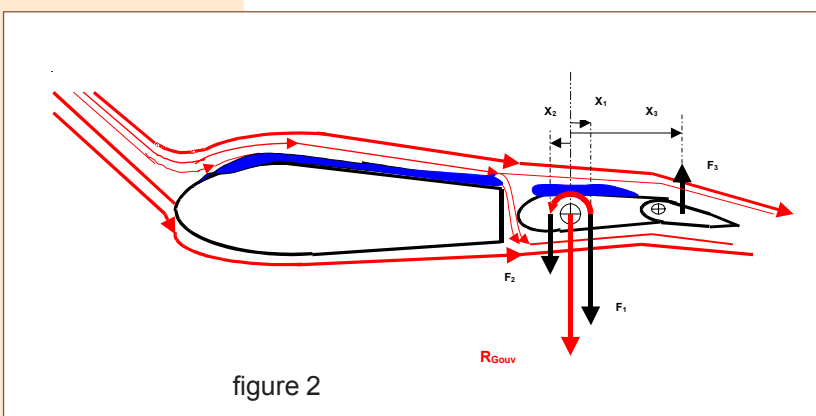
figure 2

Pour rétablir l'équilibre il faut donc mettre davantage de trim à piquer, ce qui réduit la capacité du trim à stabiliser l'avion lorsque la vitesse augmente. Lorsque la butée « down » du trim est atteinte, le moment de charnière de la gouverne ne peut plus être annulé, ce

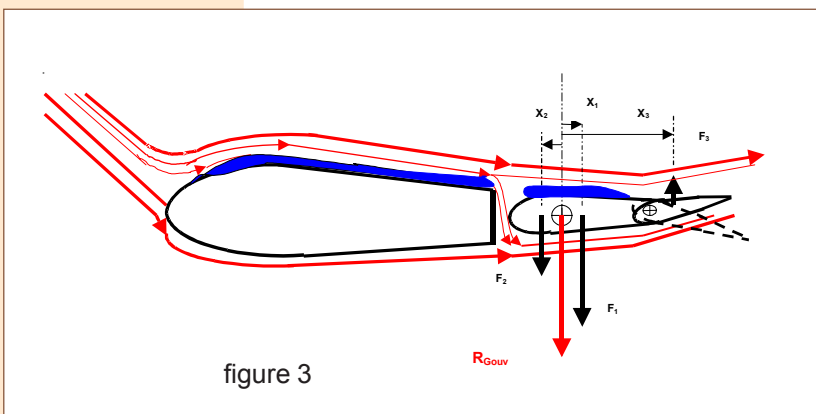
figure 3

qui augmente les efforts à produire pour diminuer l'assiette de l'avion (cf. figure 3).

Le FCOM fournit les précisions suivantes : *le moment de charnière sur la profondeur peut être affecté par des conditions externes. Par expérience, le cas le plus probable semble être celui du décollage avec de la glace résiduelle sur la partie arrière (temps de rémanence du fluide dégivrage /antigivrage dépassé). Le givrage peut également être un facteur.*

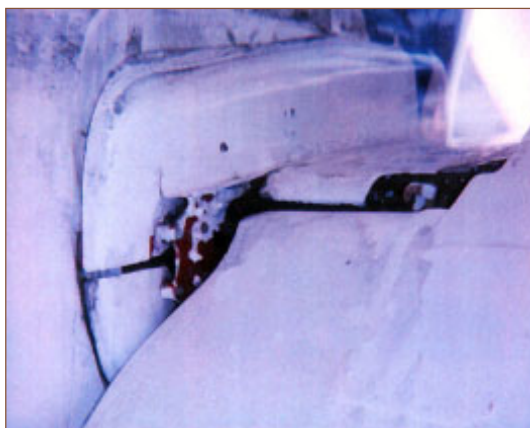
Au sol, des résidus de produit de dégivrage en cours de décongélation sont découverts dans les articulations entre les gouvernes de profondeur et les compensateurs d'évolution.

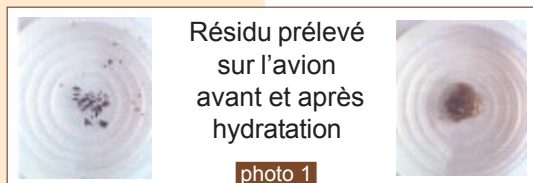
photo 1

Les résidus retrouvés ont été analysés. Ils se composent de gel provenant d'un polymère acrylique utilisé comme épaississant dans les

fluides de dé/antigivrage de type II et IV, ainsi que d'une très faible quantité de propylène glycol (inférieure à 1 %), de débris de peinture et d'eau (photo 1).

Résidu prélevé sur l'avion avant et après hydratation

Cet incident est dû à la présence de résidus d'épaississants des fluides d'antigivrage dans les charnières entre les gouvernes de profondeur et les compensateurs de profondeur. Ces résidus, séchés puis réhydratés par la pluie et congelés au cours de la montée à des températures négatives, ont entraîné un blocage des gouvernes de profondeur.

La procédure d'inspection a été modifiée par l'exploitant après l'incident. Elle consiste à pulvériser de l'eau afin de réhydrater les éventuels résidus qui deviennent alors aisément détectables comme on le voit sur la photo 1.

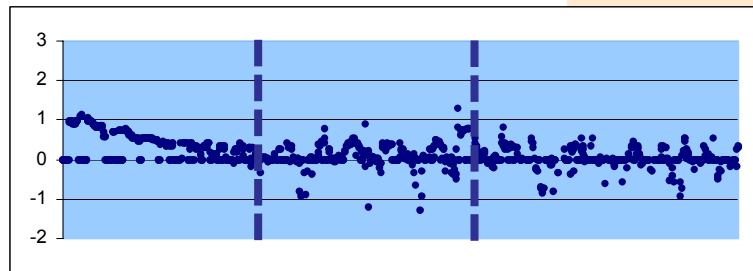
Position de la commande de profondeur

On peut identifier trois séquences distinctes illustrées sur les courbes par les séparations en pointillés :

- Dans un premier temps, on observe que la position de la commande de profondeur et celle du trim varient dans le même sens vers une diminution d'assiette. Ceci est conforme à une action du PA pour piloter l'assiette. Durant cette phase, la puissance de montée étant affichée, la vitesse augmente.

- Ensuite, et sans que l'équipage ait effectué d'action, le PA commande via le trim une action à piquer plus prononcée sans déplacement de la commande de profondeur. On observe ensuite des oscillations du trim et de la commande de profondeur. Ces oscillations se caractérisent par une opposition de phase entre le trim et la commande de profondeur, c'est-à-dire que le trim paraît agir en premier, suivi par un ordre opposé de la commande de profondeur.

- La troisième phase se caractérise par une stabilisation relative du trim alors qu'on observe des oscillations de la commande de profondeur autour du neutre. Un déplacement rapide du

trim vers la position à piquer intervient ensuite, immédiatement suivi d'un retour vers une position légèrement négative.

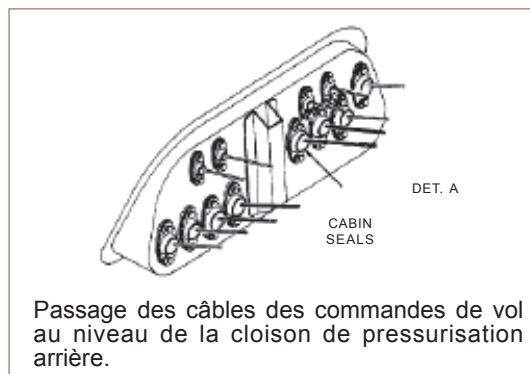
L'interprétation du mouvement de recul de la commande de profondeur et de la sensation de dureté aux commandes peut se faire en faisant appel à un scénario établi après des travaux conduits avec le constructeur et l'exploitant. Sur la base des paramètres, des caractéristiques du système et des actions rapportées ou supposées de l'équipage (compte tenu des procédures et pratiques) et d'inspections ultérieures effectuées sur l'avion l'événement peut s'expliquer de la manière suivante :

- Le phénomène est apparu alors que la vitesse était en évolution de 170 kts vers 200 kts.

- Le pilote automatique était activé dans un mode de maintien d'assiette. A un moment qui n'a pu être identifié avec certitude le PA a été déconnecté. Pour exercer le contrôle en tangage, le PA commande, à l'aide de moteurs électriques, une position de la commande de profondeur, immédiatement suivie par une compensation du trim.

La neige recouvrant l'avion avant le départ était fort probablement lourde et collante. Elle adhérait notamment au fuselage et par conséquent à l'empennage horizontal. La température extérieure augmentant avant le décollage, la neige s'est transformée en eau qui a pénétré dans le caisson de dérive, vraisemblablement par le panneau de mise à l'air libre.

La montée en condition givrante a conduit à la congélation de cette eau stagnante. Les phénomènes de friction au niveau du passage des câbles ont pu engendrer des efforts importants sur la commande de profondeur. Ainsi, le PA a pu connaître un fonctionnement anormal, avec notamment des difficultés pour stabiliser l'avion, ce qui a conduit aux oscillations observées dans la phase 2. Constatant les mouvements inhabituels de la commande de profondeur, l'équipage a déconnecté le PA et a appliqué la procédure déroulement de trim. Les efforts importants ressentis aux commandes peuvent également être liés à cette friction anormale.

- La période de disponibilité du dégivrage à cette escale a été prolongée jusqu'à la fin du mois d'avril.
- Un moyen de vérification de l'état de la profondeur a été mis en place dans toutes les escales.
- Une information et un approfondissement des connaissances sur le givrage et le dégivrage ont été dispensés aux équipages.
